# 急傾斜施設が効果を発揮した事例（鹿児島県鹿児島市） かごしまし

# 急傾斜地崩壊防止施設の効果事例（鹿屋市上古江地区）

# 令和3年\_砂防関係施設による効果事例

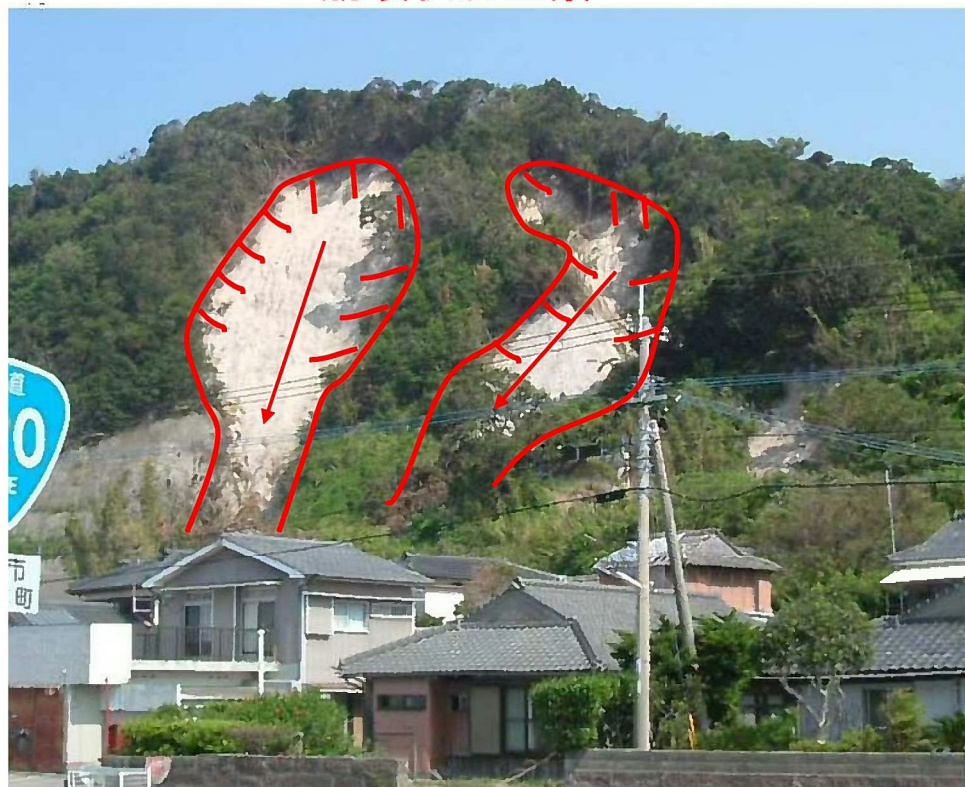
崩壊状況全景

平成17年9月5日～6日にかけて襲来した台風14号による豪雨により人家裏の斜面で崩壊が発生したが、急傾斜地崩壊防止施設により崩壊土砂を捕捉し、斜面下部人家への被害が回避された。

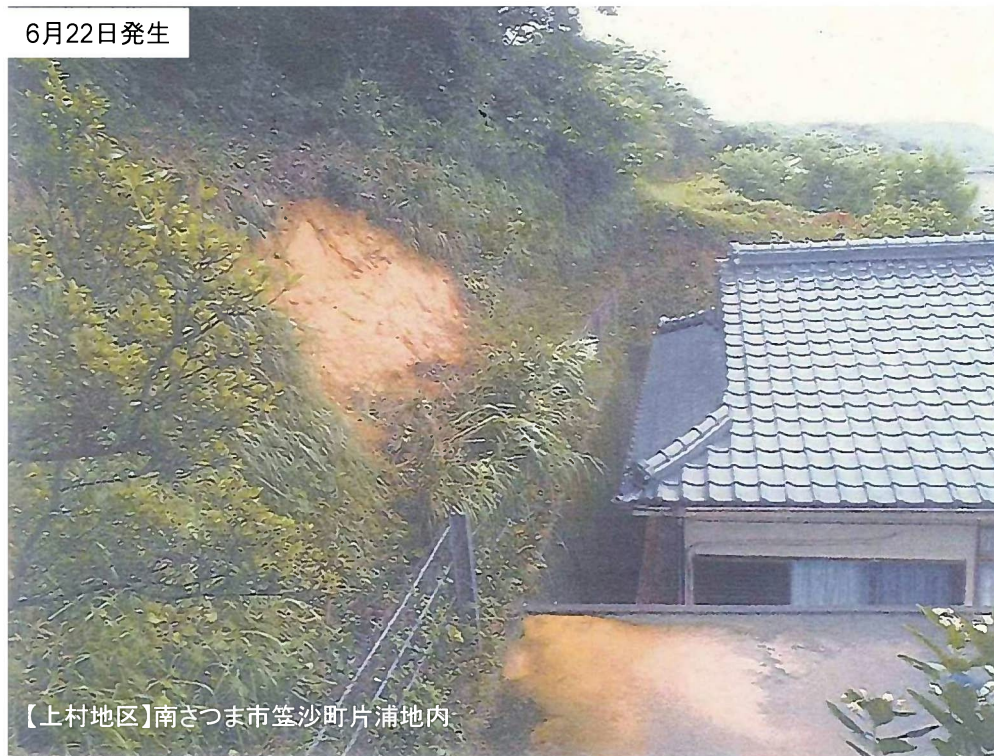
6月22日発生

平成22年6月18日～7月1日までの梅雨前線豪雨により人家裏の斜面で崩壊が発生したが、急傾斜地崩壊防止施設により崩壊土砂を捕捉し、斜面下部人家への被害が回避された。

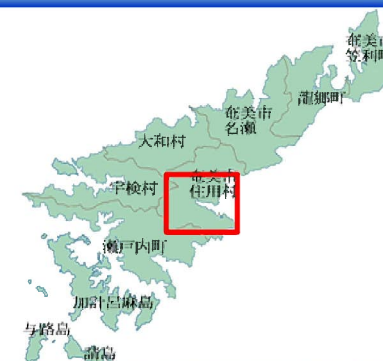
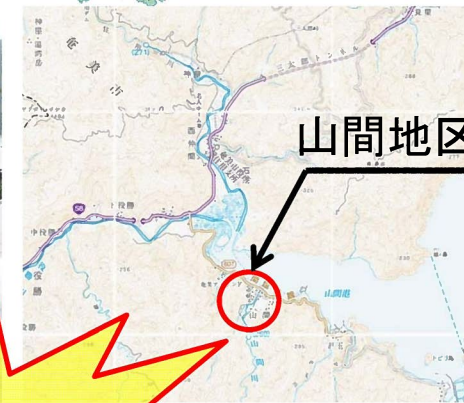
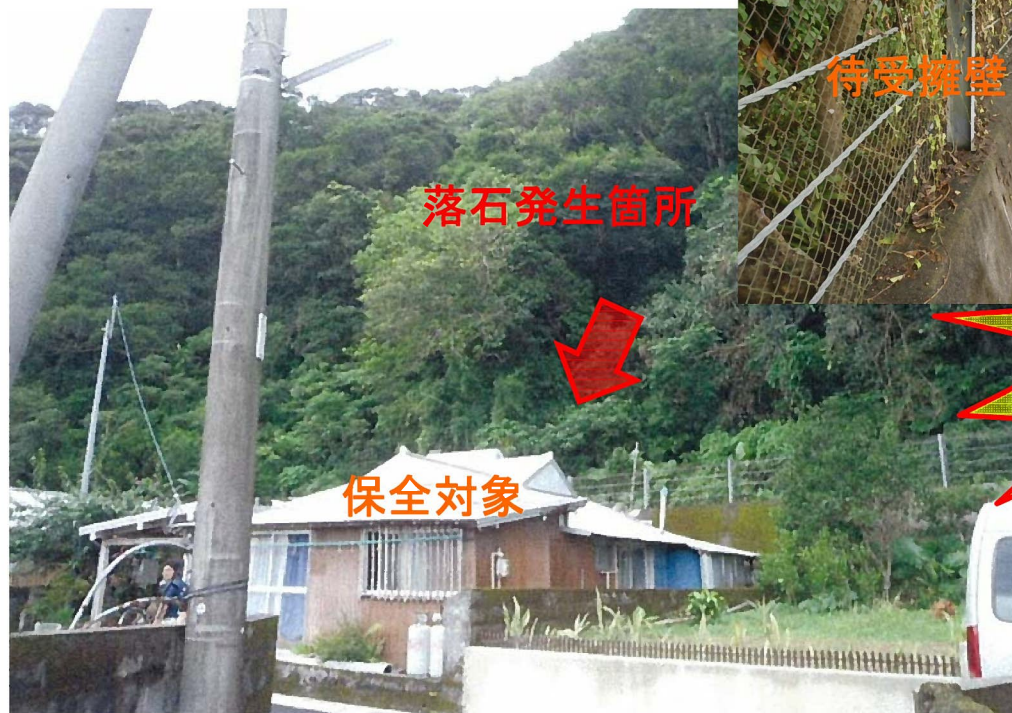
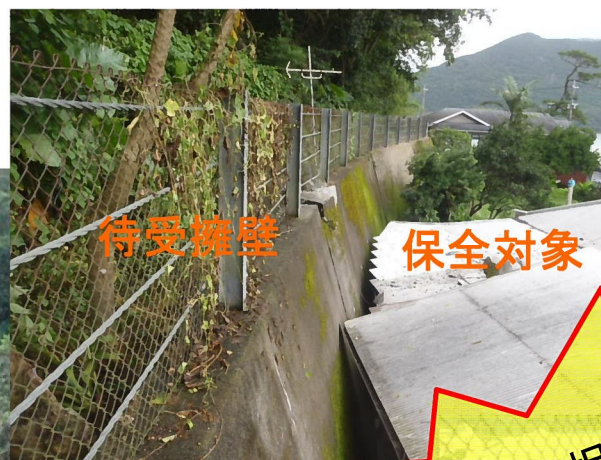
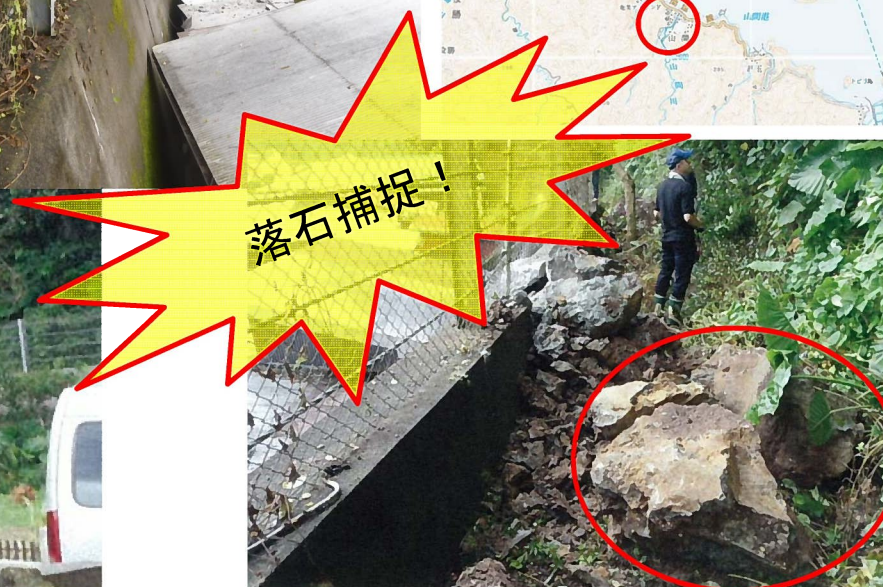
崩壊状況：落石 Φ0.5m

状況：急傾斜地崩壊危険区域内で落石が発生したが、待受擁壁が整備(昭和56年施工)されており落石を捕捉。被害軽減に効果を発揮した。

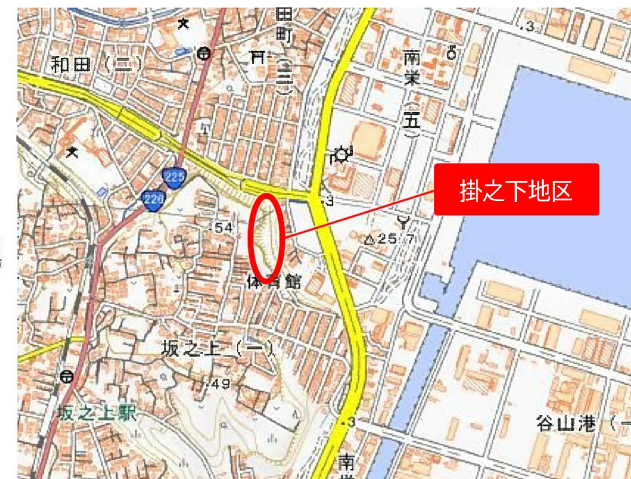
全景

状況: 7月3日～4日の大雨により崖崩れが発生したが、待受擁壁が設備されており土砂及び流木を捕捉。住家等への被害を未然に防止し効果を発揮した。

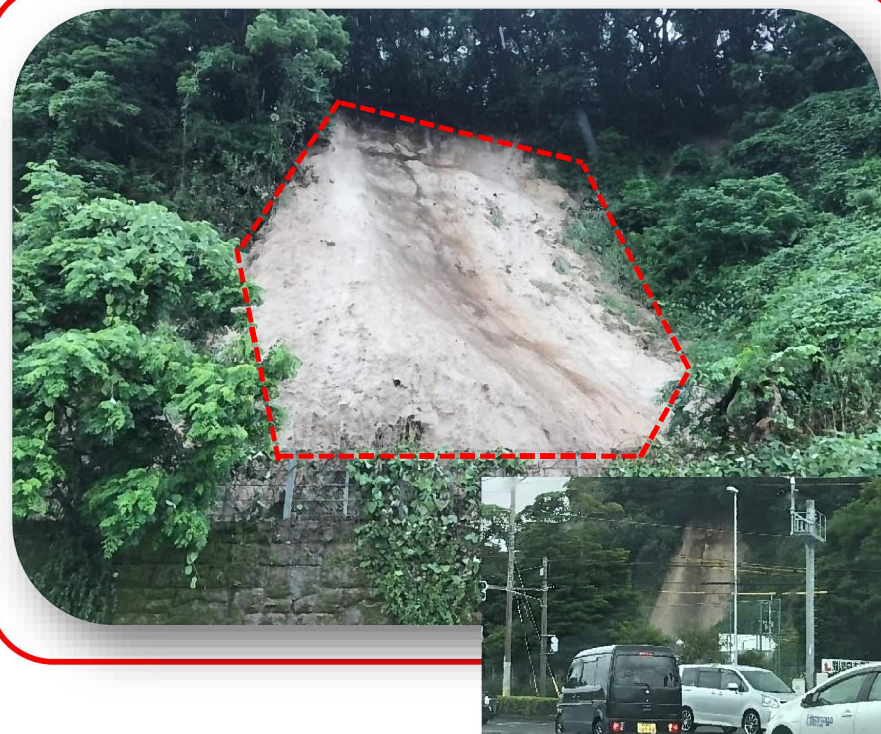
崩土発生直後(R2.7.8)

崩壊状況: 土石流捕捉量 約200m<sup>3</sup>

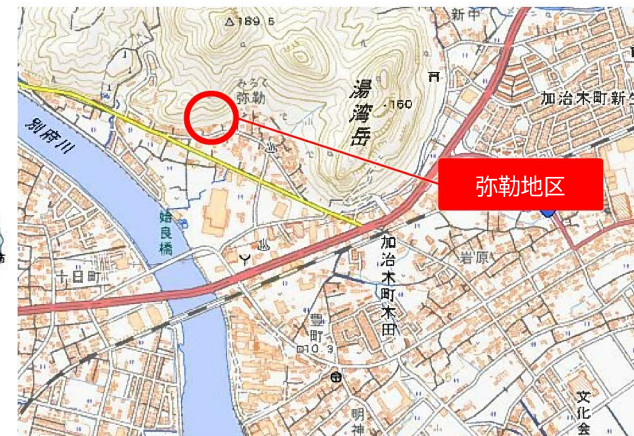
全景

状況 : 令和2年台風10号により崖崩れが発生したが、待受擁壁が設備されており土砂及び倒木を捕捉。  
住家等への被害を未然に防止し効果を発揮した。

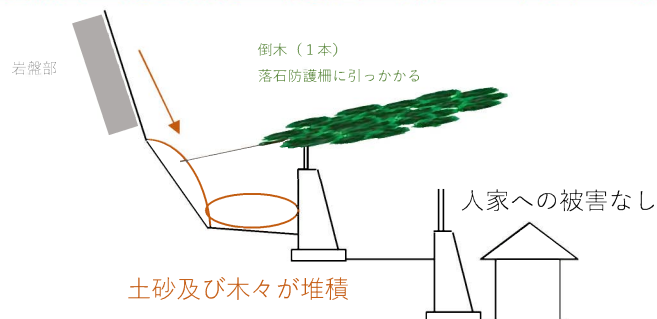
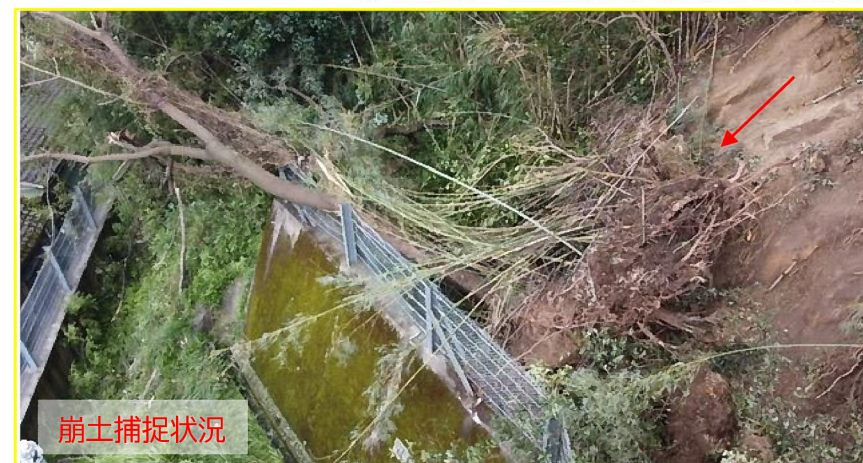
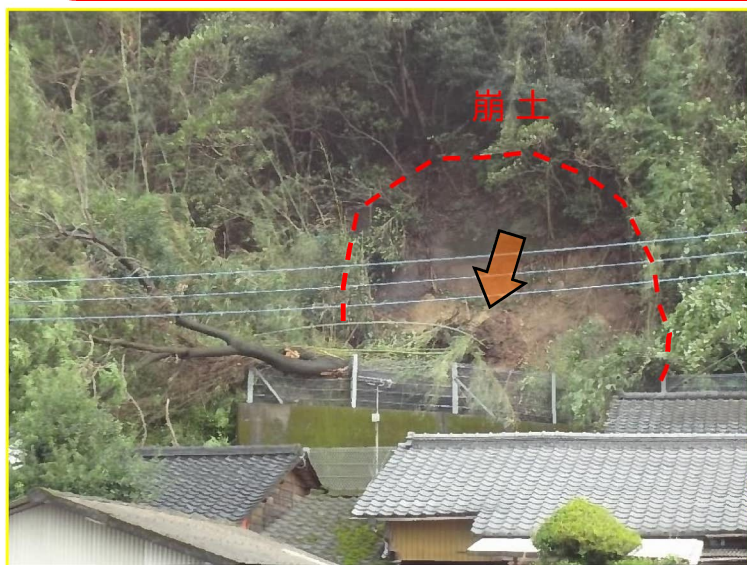
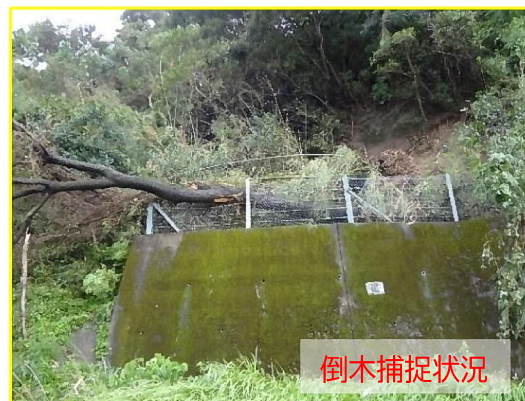
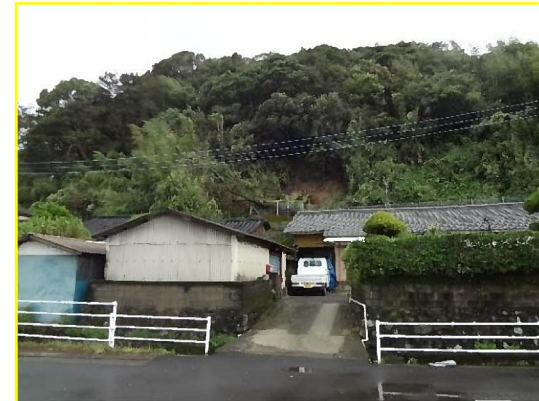
崩壊状況 : 土石流捕捉量 約200m<sup>3</sup>

## 急傾斜地崩壊防止施設が崩土と倒木を捕捉

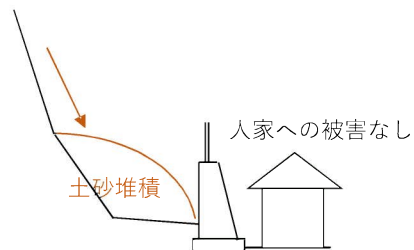
発生日時 : 8月20日(金) 2:00頃  
(ききとりによる)  
発生場所 : 南九州市川辺町田部田地区  
災害形態 : がけ崩れ H=6m W=15m  
被害状況 : 人的・物的被害なし  
土砂災害警戒区域等 : 土砂災害警戒区域指定済み  
急傾斜地崩壊危険箇所 : II-1-4885  
既設施設 : 有

急傾斜地崩壊対策施設が崩土を捕捉

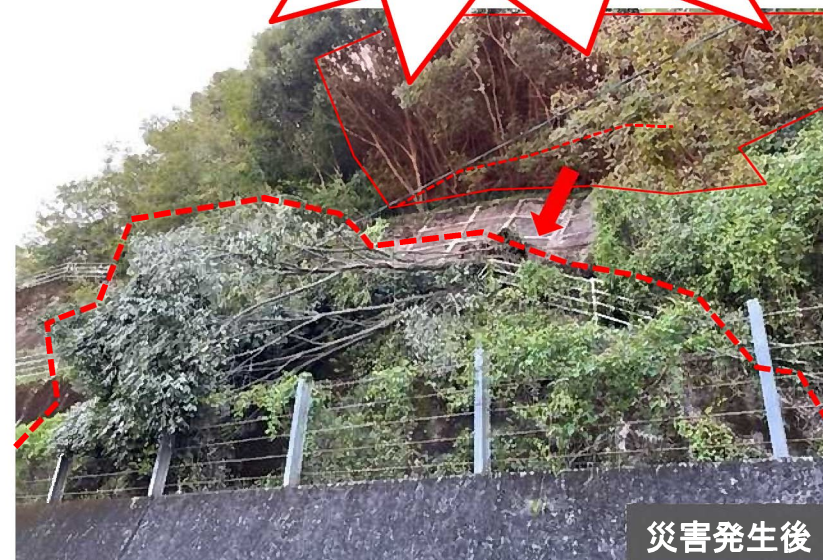
災害発生後

※周辺人家(写真手前)に被害無し

○令和4年9月19日の台風第14号により倒木及びがけ崩れが発生したが、鹿児島県による急傾斜地崩壊防止施設が整備されており倒木及び崩壊土砂を捕捉。周辺人家等への被害を未然に防止した。

捕捉量：倒木及び土砂約30m<sup>3</sup>倒木及び崩壊土砂を  
捕捉！！！！
