## 浸水実績一覧表

# 浸 水 実 績 等 の 周 知

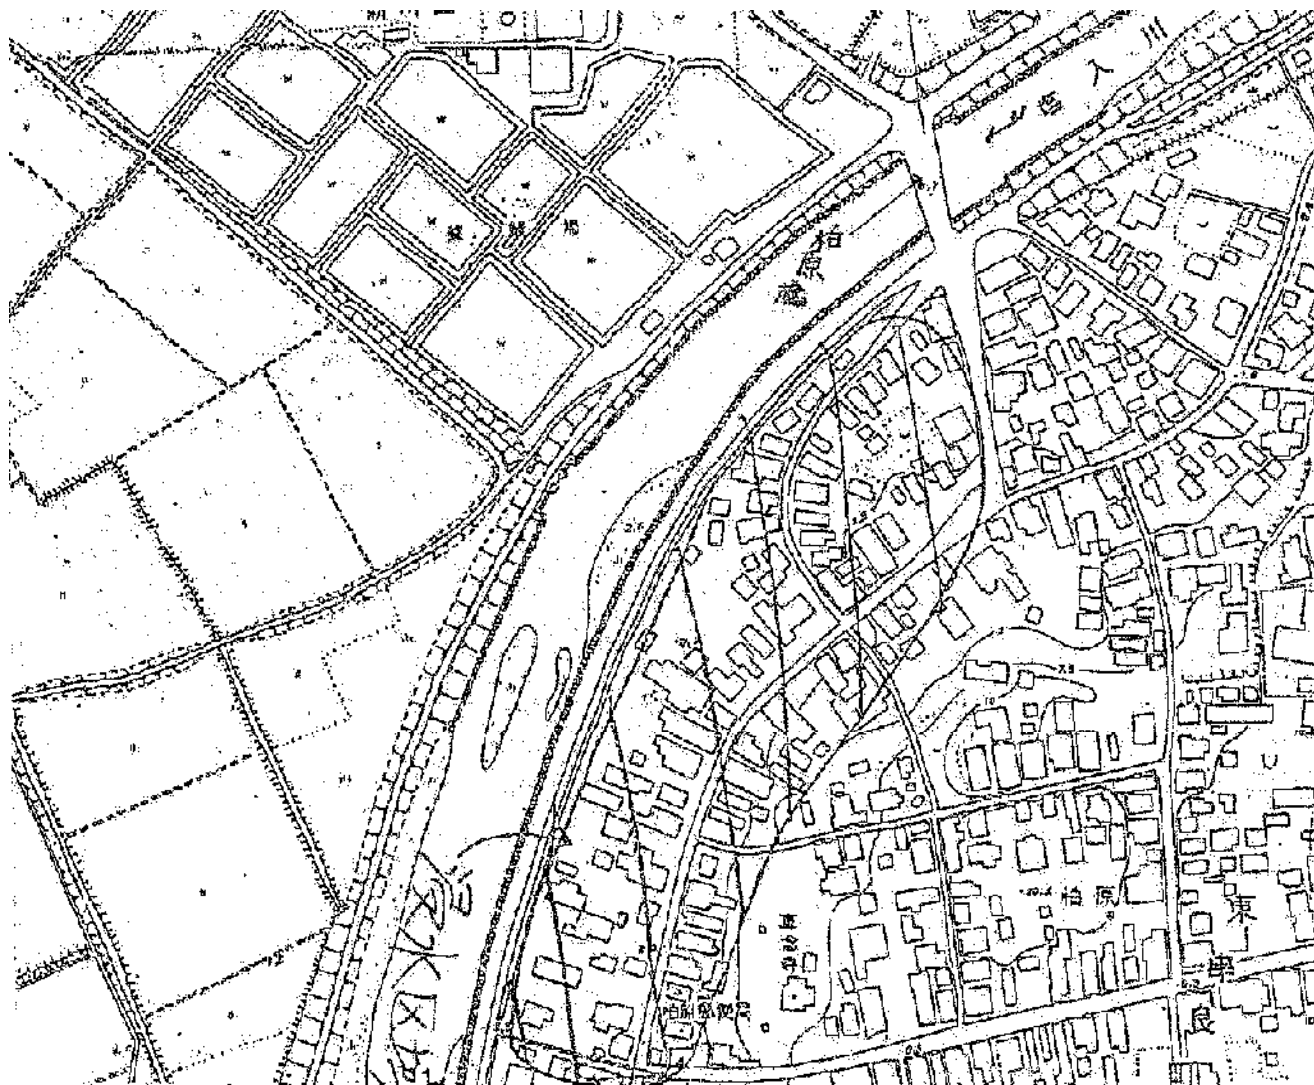
河 川 名	塩入川	注 意 事 項
被 災 年 月 日	平成16年8月30日(台風16号)	<ul style="list-style-type: none"> <li>・被災箇所の市町村名は、当時の市町村名となっています。</li> <li>・浸水原因、範囲等は、被災時の現地調査、聴き取り等によるものです。</li> </ul>
被 災 箇 所	肝属郡東串良町柏原内	
浸 水 原 因	内水

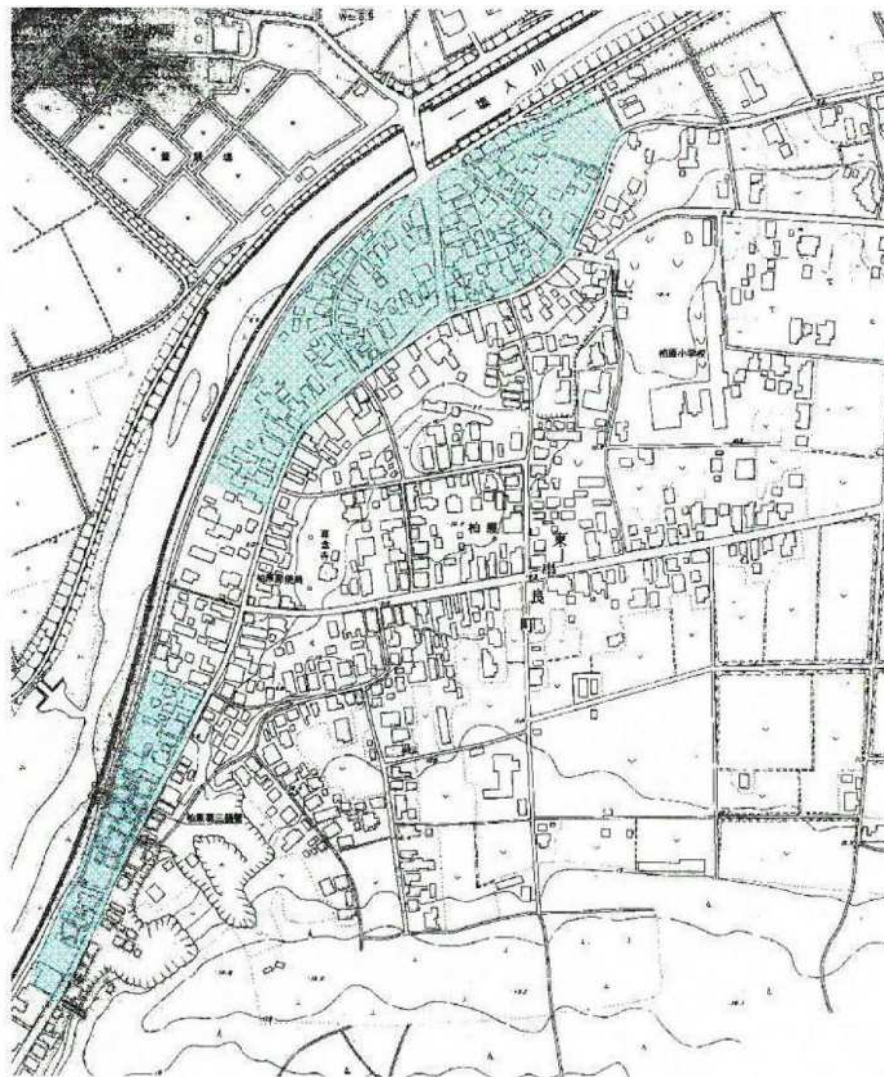
河川名	塩入川	注意事項 ・被災箇所の市町村名は、当時の市町村名となっています。 ・浸水原因、範囲等は、被災時の現地調査、聴き取り等によるものです。
被災年月日	平成17年9月6日(台風14号)	
被災箇所	肝属郡東串良町柏原地内	
浸水原因	内水

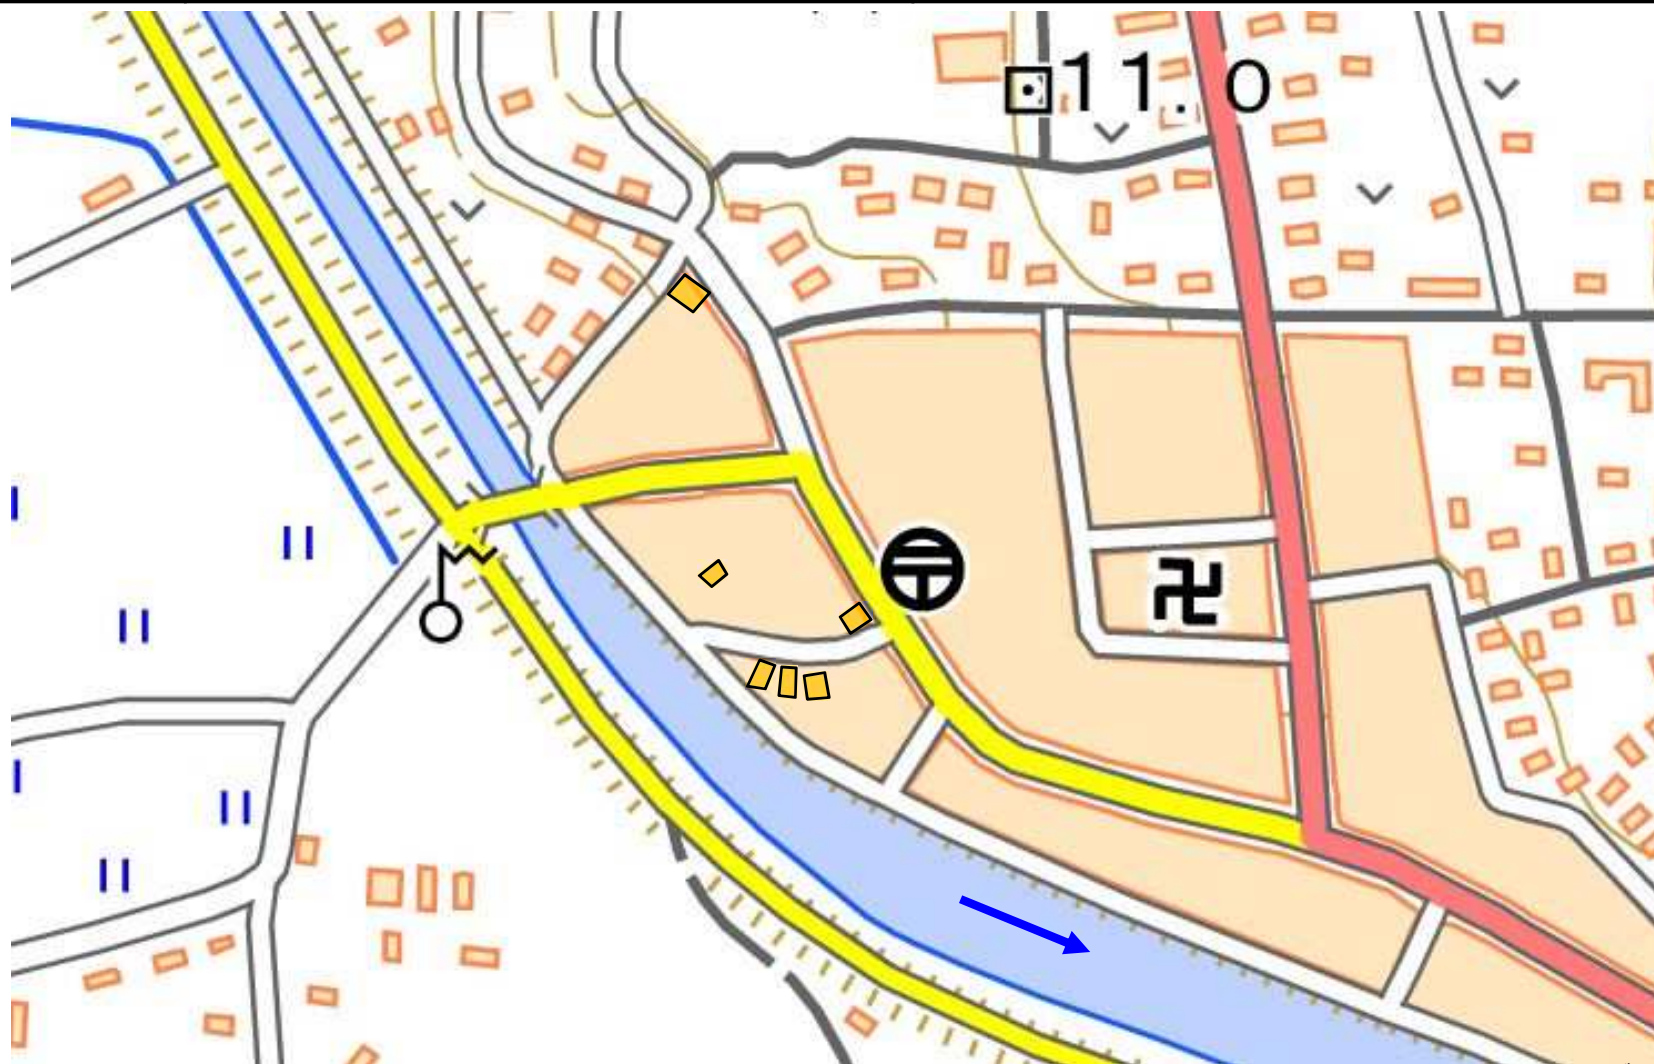
河川名	塩入川	注意事項 ・被災箇所の市町村名は、当時の市町村名となっています。 ・浸水原因、範囲等は、被災時の現地調査、聞き取り等によるものです。
被災年月日	平成20年9月18日(台風13号)	
被災箇所	肝属郡東串良町柏原地内	
浸水原因	内水

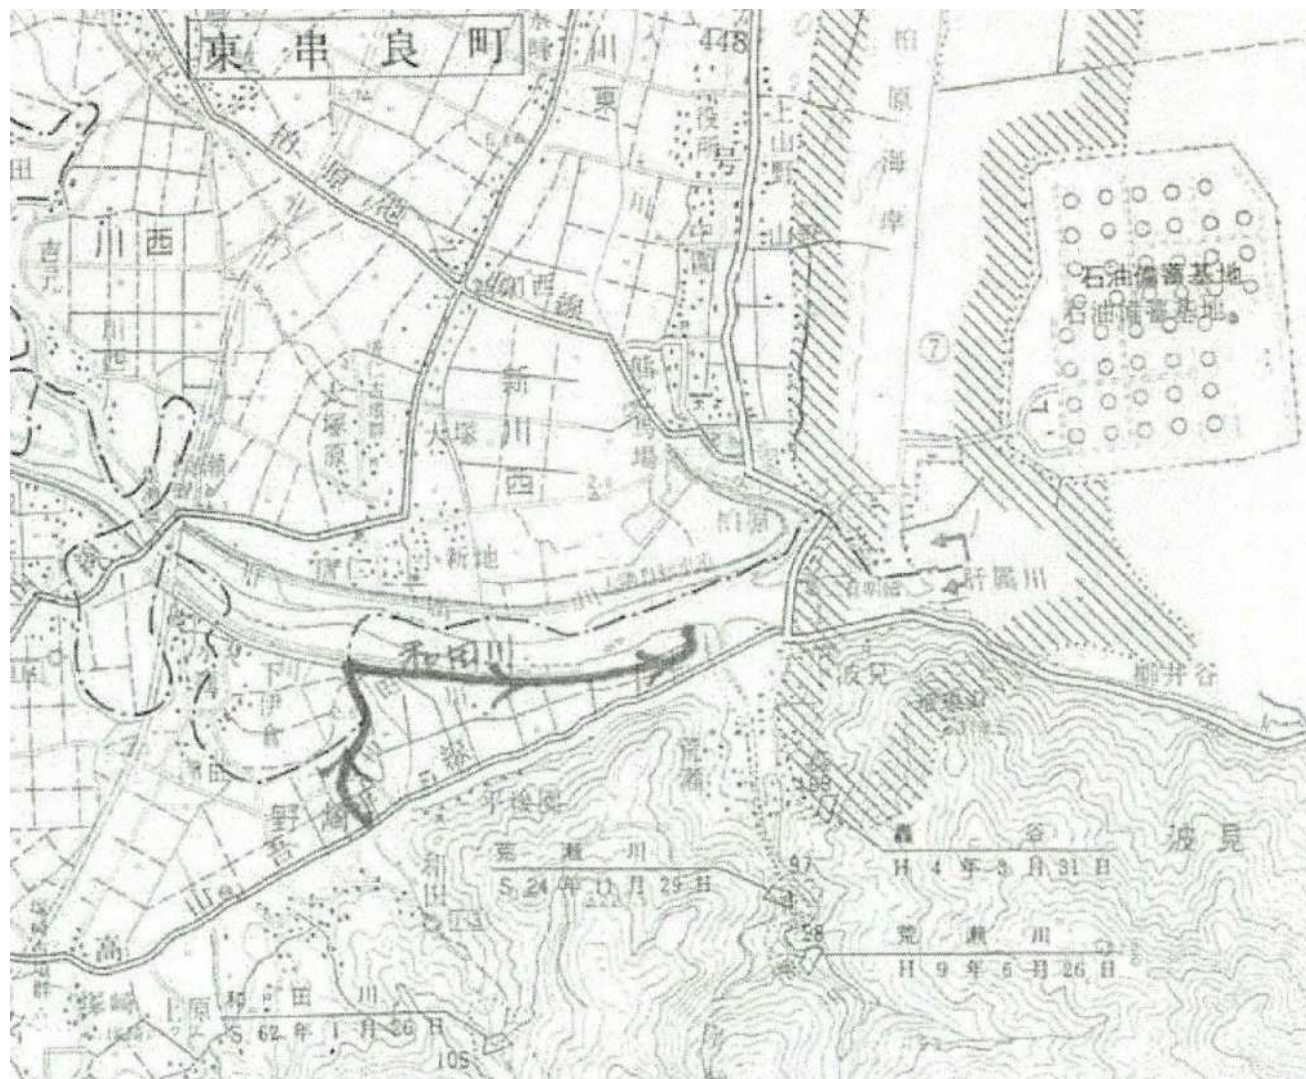
<b>河 川 名</b>	和田川	<b>注 意 事 項</b>
<b>被 災 年 月 日</b>	平成17年9月6日(台風14号)	<ul style="list-style-type: none"> <li>・被災箇所の市町村名は、当時の市町村名となっています。</li> <li>・浸水原因、範囲等は、被災時の現地調査、聴き取り等によるものです。</li> </ul>
<b>被 災 箇 所</b>	肝属郡東串良町下伊倉地内	
<b>浸 水 原 因</b>	内水

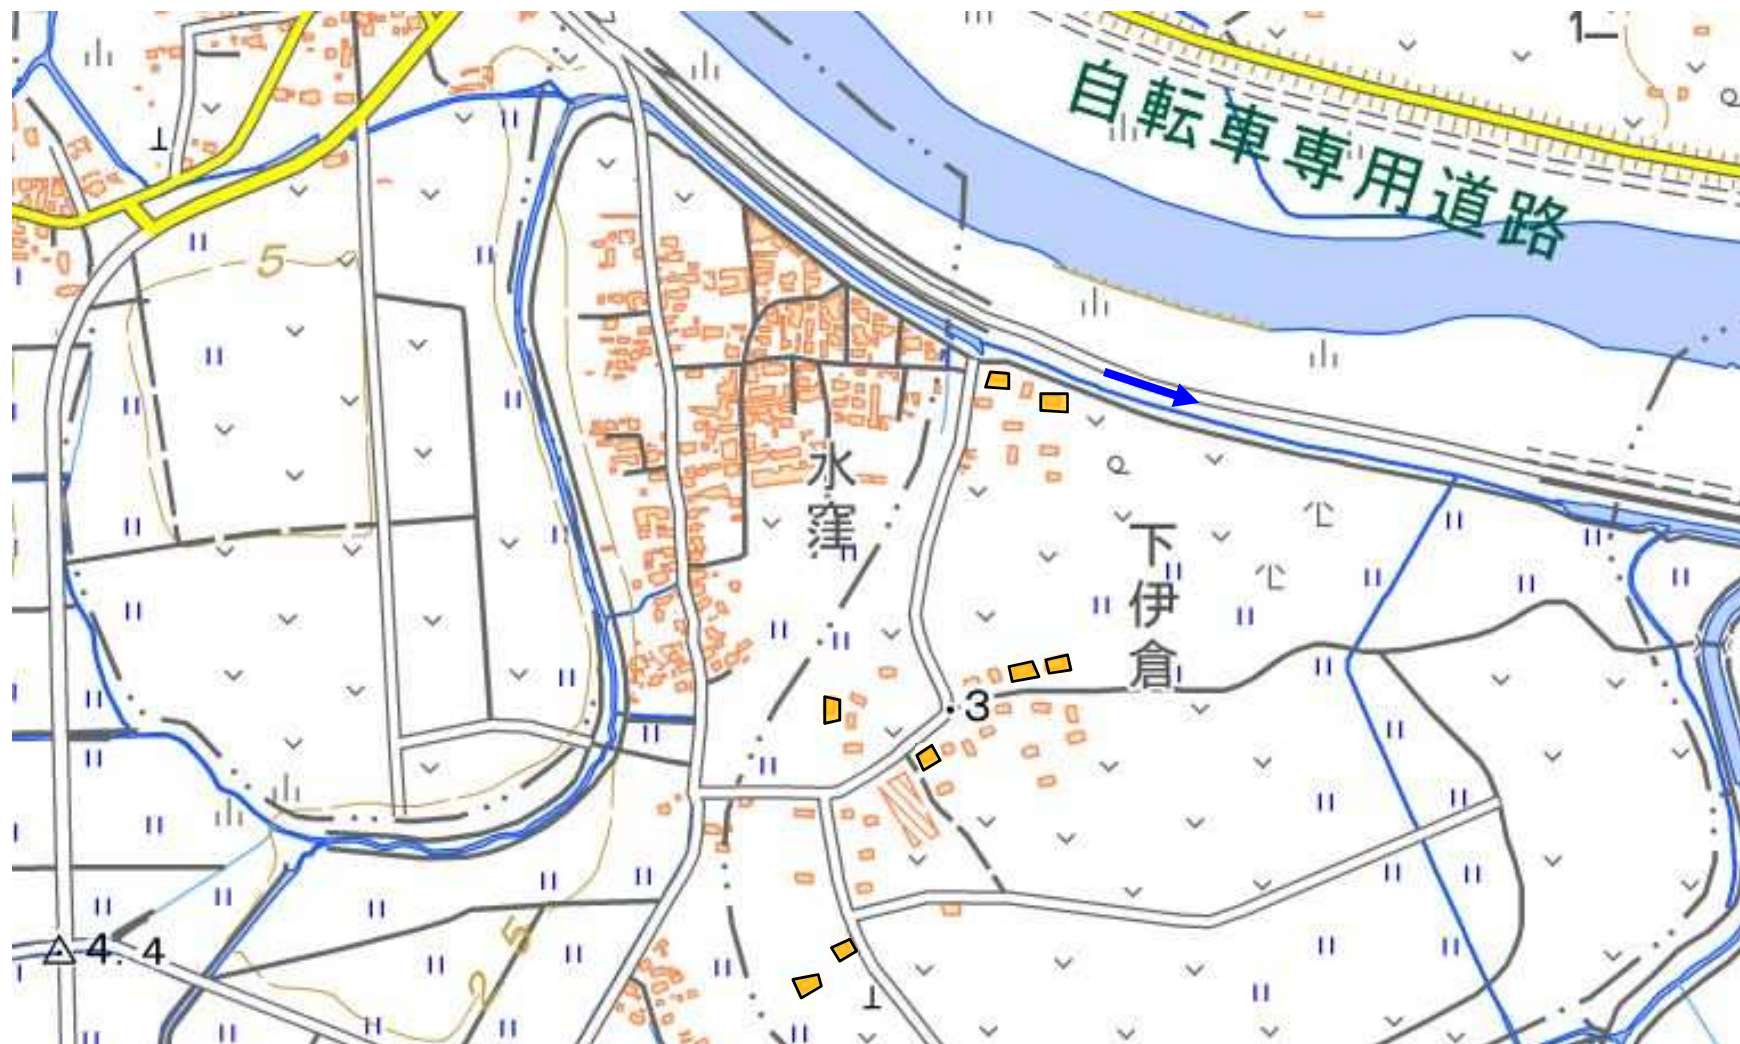
河川名	波見川①	注意事項
被災年月日	平成20年9月18日(台風13号)	・被災箇所の市町村名は、当時の市町村名となっています。 ・浸水原因、範囲等は、被災時の現地調査、聞き取り等によるものです。
被災箇所	肝属郡東串良町下伊倉地内	
浸水原因	内水

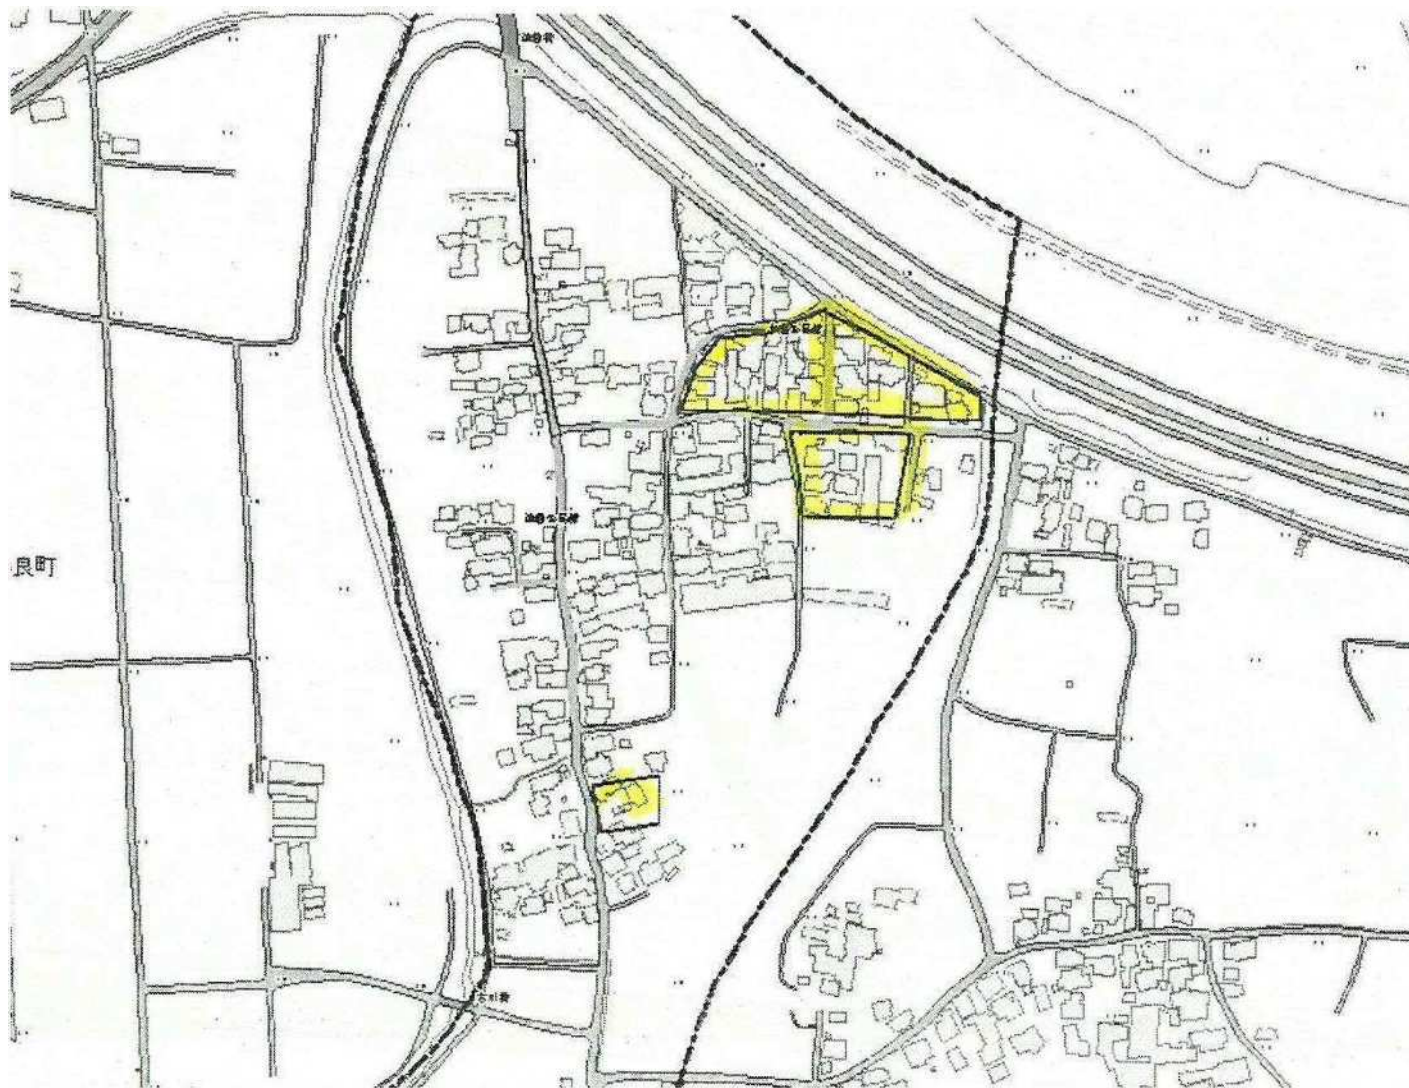
河川名	波見川	注意事項 ・被災箇所の市町村名は、当時の市町村名となっています。 ・浸水原因、範囲等は、被災時の現地調査、聴き取り等によるものです。
被災年月日	平成20年9月18日(台風13号)	
被災箇所	肝属郡東串良町水窪地内	
浸水原因	内水
