○平成5年の8・6豪雨で被害を受けた河川や、近年、著しい住宅浸水被害が発生した河川について、重点的に整備してきた結果、公共土木施設(河川)災害発生件数や浸水家屋数が減少している。

○甲突川水系甲突川では、平成5年8月に出水が発生。平成5年度から平成11年度にかけて、河川激甚災害対策特別緊急事業等を実施。【平成5年8月出水：浸水面積424ha，床上浸水8,469戸，床下浸水3,117戸】

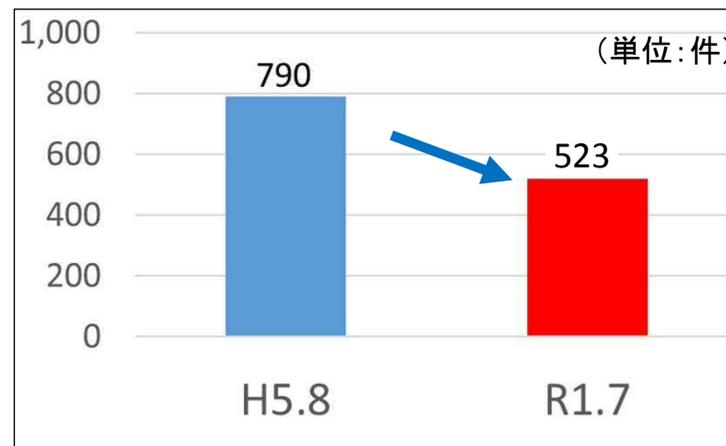
3 公共土木施設(河川)災害発生状況

※R1.7発生件数は、7月22日13時現在。

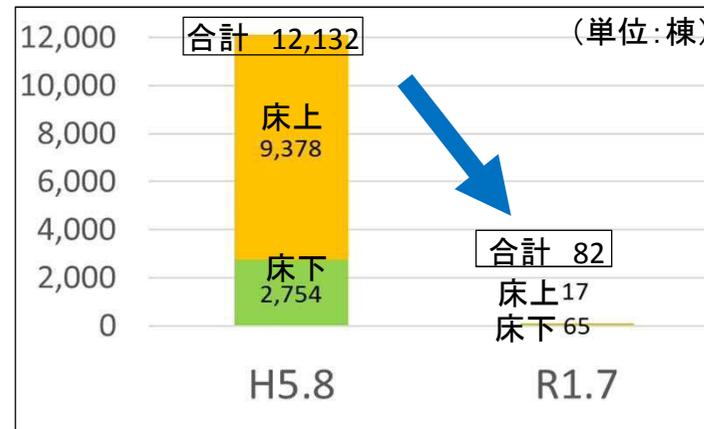
3 浸水家屋発生状況

※H5.8の浸水は、住家のみを計上。

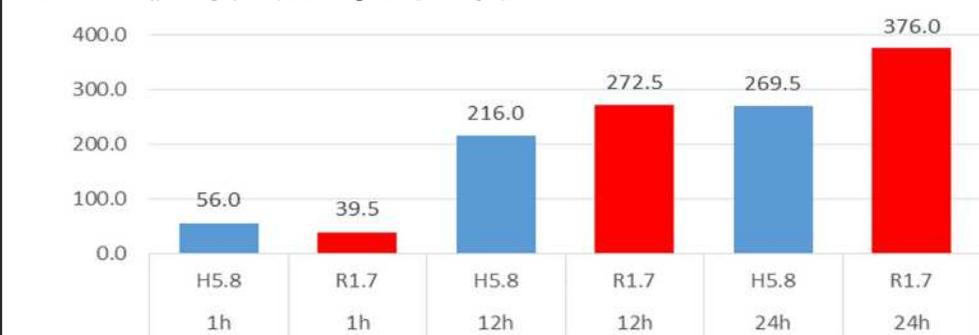
雨量の比較(局名：鹿児島地方气象台)

○今回の出水では、平成5年8月出水時を大きく上回る雨量が観測されたが、河道拡幅、橋梁架替などの事業効果により、平成5年出水の浸水戸数11,586戸が0戸であった。

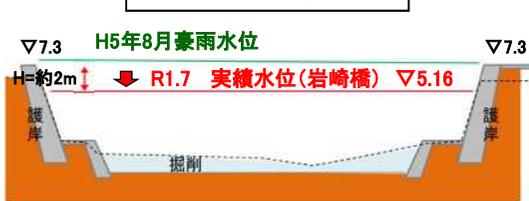
断面図

水位低下により浸水被害を防止

※氾濫危険水位5.44
避難判断水位5.04

事業実施前

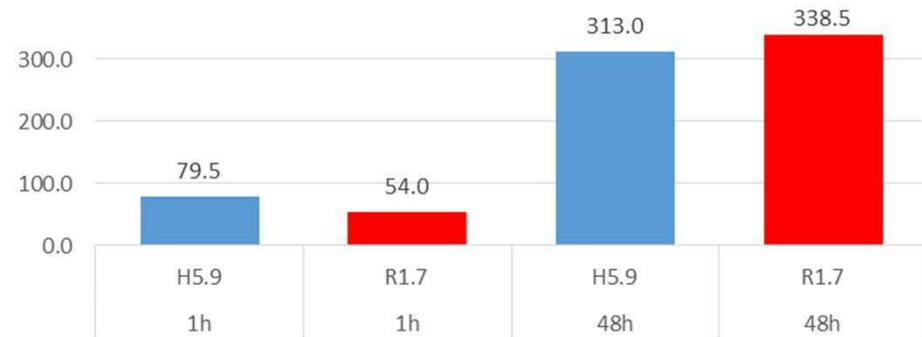
雨量の比較(局名：枕崎特別地域気象観測所)

○今回の出水では、河道拡幅，橋梁架替などの事業効果により，平成5年出水の浸水戸数124戸が0戸であった。

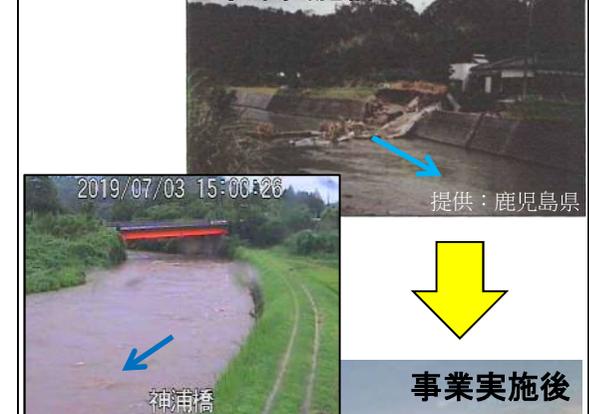
事業実施前

断面図

※氾濫危険水位3.30
避難判断水位2.90
