# 大浦川水系河川整備計画

平成30年1月

鹿児島県

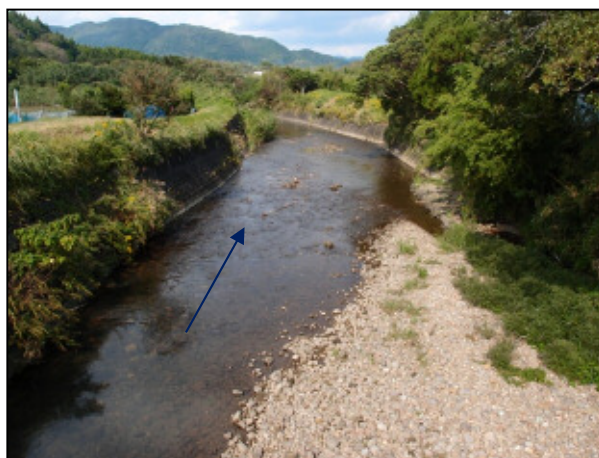
写真 2-1 大浦川現況河道（九玉橋(2/438)より下流の状況）

大浦川及び支川の大王川では、住宅地付近では護岸工が施工されているものの、河積が狭小で、現況流下能力が低く、梅雨期及び台風期の豪雨により過去幾度となく浸水被害を受けています。
