令和 5 年度

多項目水質計による水質環境測定結果

環境局環境科学調査センター

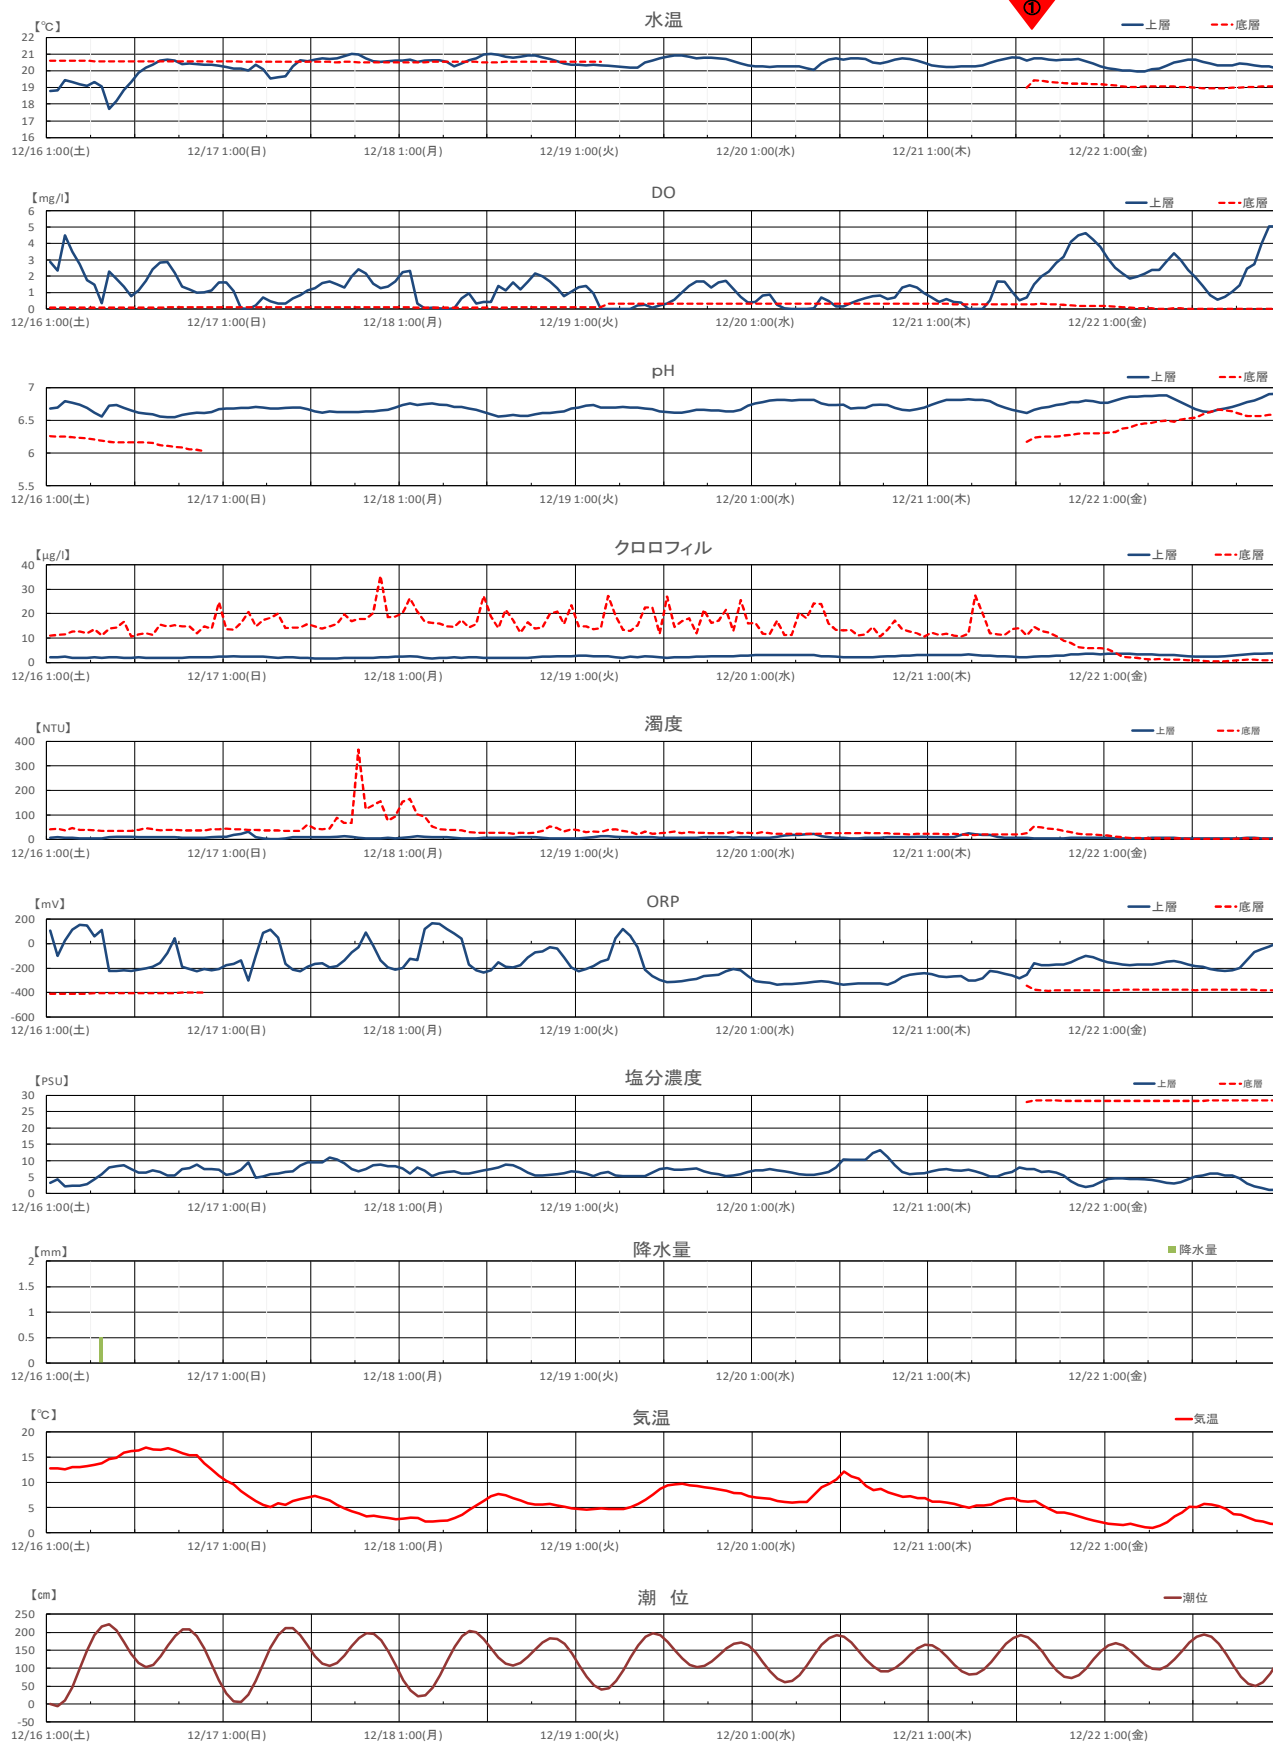
図 2-6 悪臭調査と多項目水質計の調査結果の比較  
(悪臭調査日：12月21日 (①ひどくにおう))

悪臭調査の結果、3つの橋で「①ひどくにおう」と記録されたのは12月21日で、「②ややひどくにおう」と記録されたのは7月20日、10月5日であった。悪臭調査日をはさんだ7日間の多項目水質計の測定結果を図2-6、図2-7、図2-8に示す。

悪臭調査日：令和5年12月21日（木）13時54分

図 2-6 の「①ひどくにおう」ときの特徴を見ると、悪臭調査日前の数日は、上層と底層の水温差があまりない状態であり（ただし、底層の水温センサーは 12 月 19 日から 21 日まで不調のためデータが取得できなかった。）、DO も同様に上層と底層の差があまりない状態であり、上層の DO はほぼ 0 に近い値を示していた。

図 2-6、2-8 で見られた現象は、何らかの原因で上層の水と底層の水が混ざりあったため、底層の水が上層にあらわれることによって悪臭が発生していると推測した。
