浸水実績一覧表

浸水実績等の周知

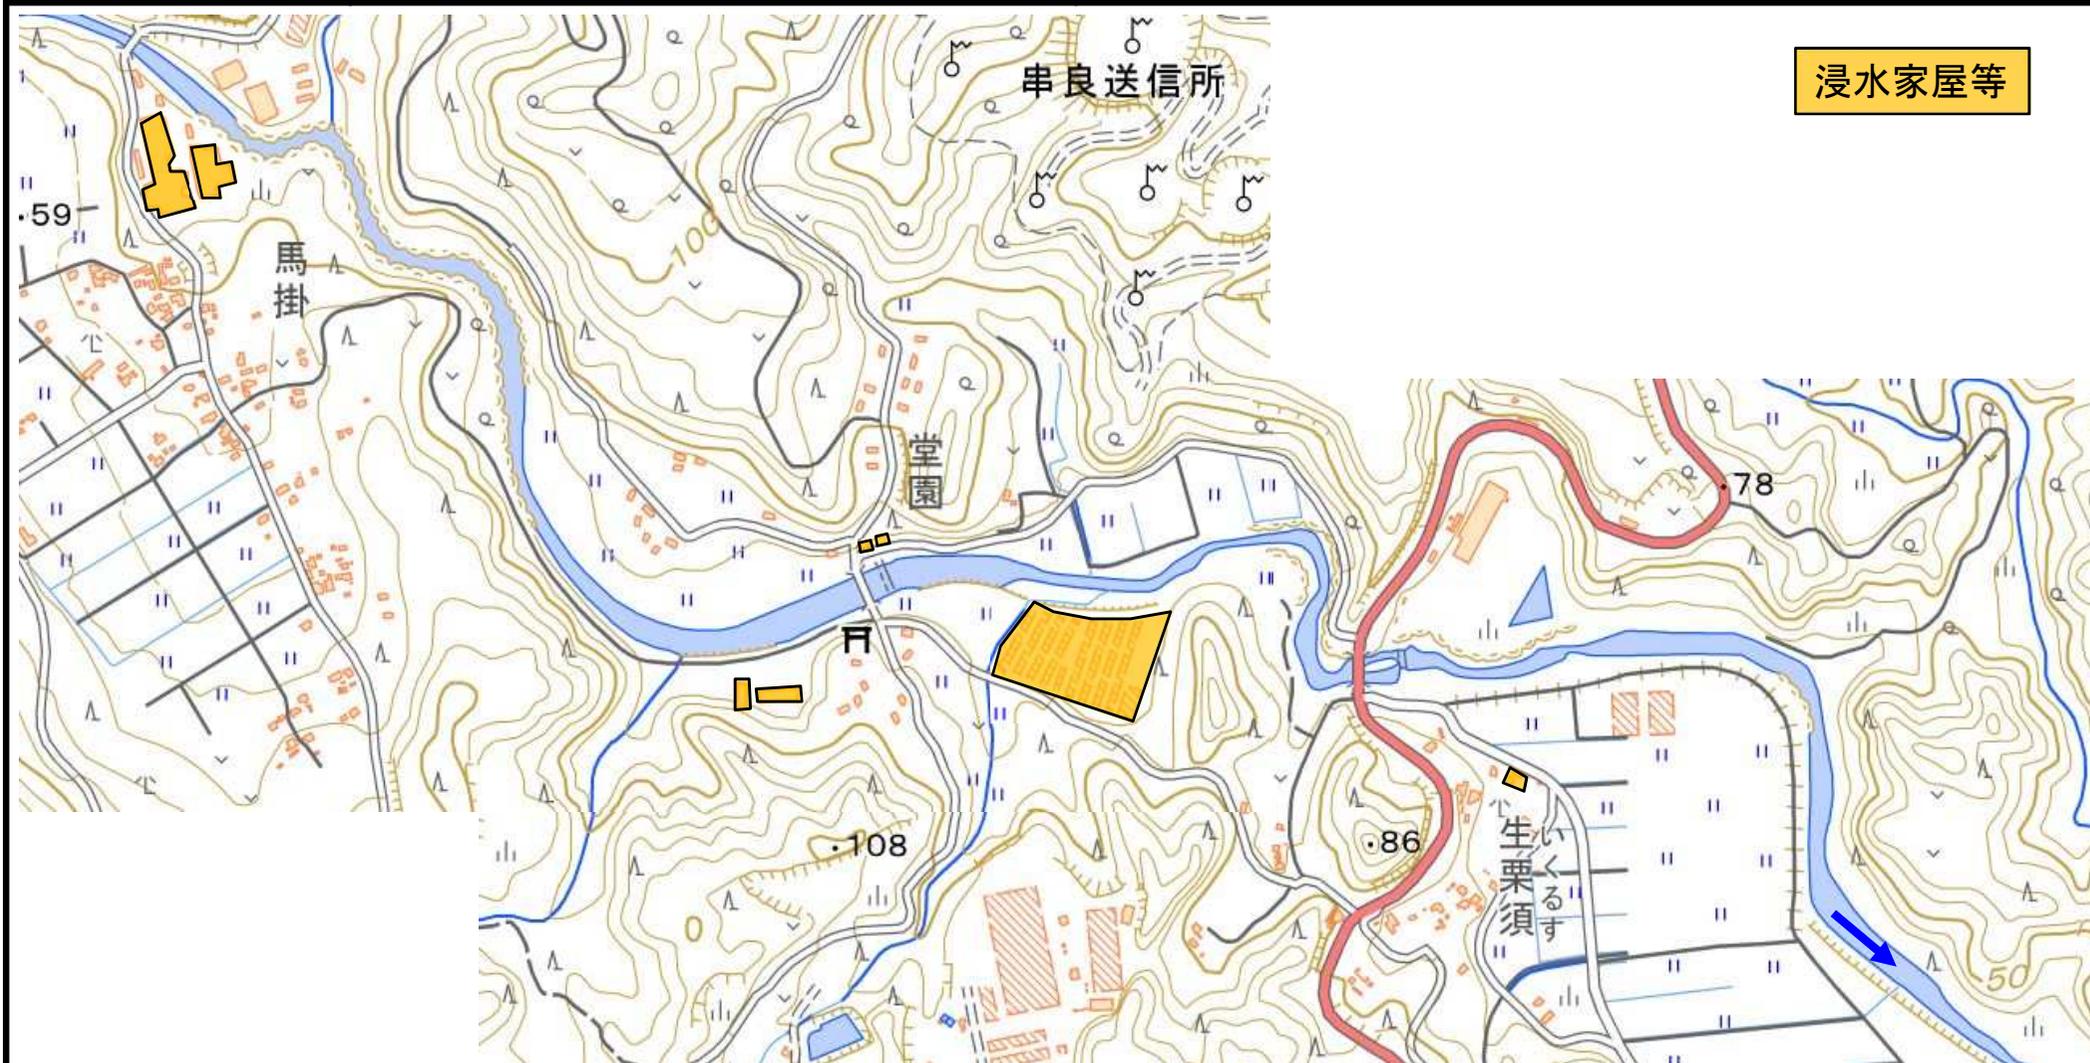
河川名	串良川	注意事項 ・被災箇所の市町村名は、当時の市町村名となっています。 ・浸水原因、範囲等は、被災時の現地調査、聞き取り等によるものです。
被災年月日	平成18年7月6日(豪雨)	
被災箇所	鹿屋市串良町地内	
浸水原因	溢水及び内水

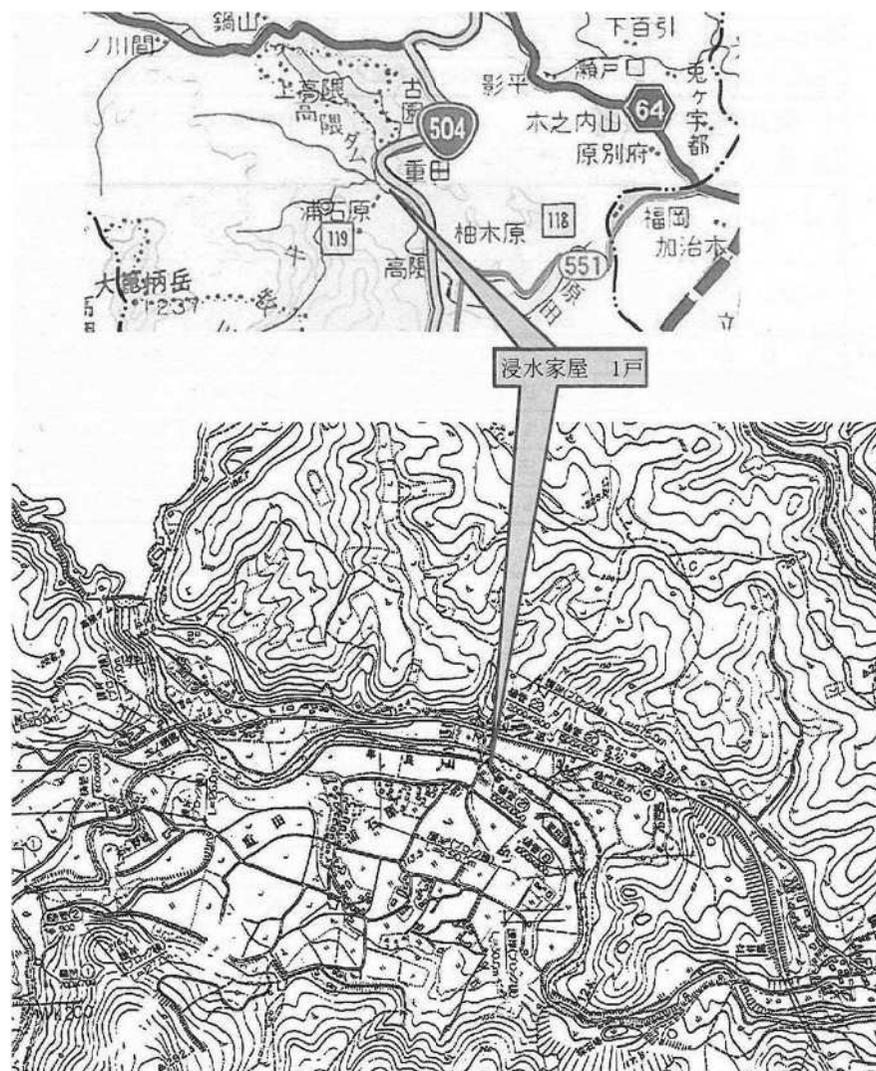
河 川 名	串良川	注 意 事 項
被 災 年 月 日	平成28年9月20日(台風16号)	<ul style="list-style-type: none"> ・被災箇所の市町村名は、当時の市町村名となっています。 ・浸水原因、範囲等は、被災時の現地調査、聴き取り等によるものです。
被 災 箇 所	鹿屋市上高隈町地内	
浸 水 原 因	溢水

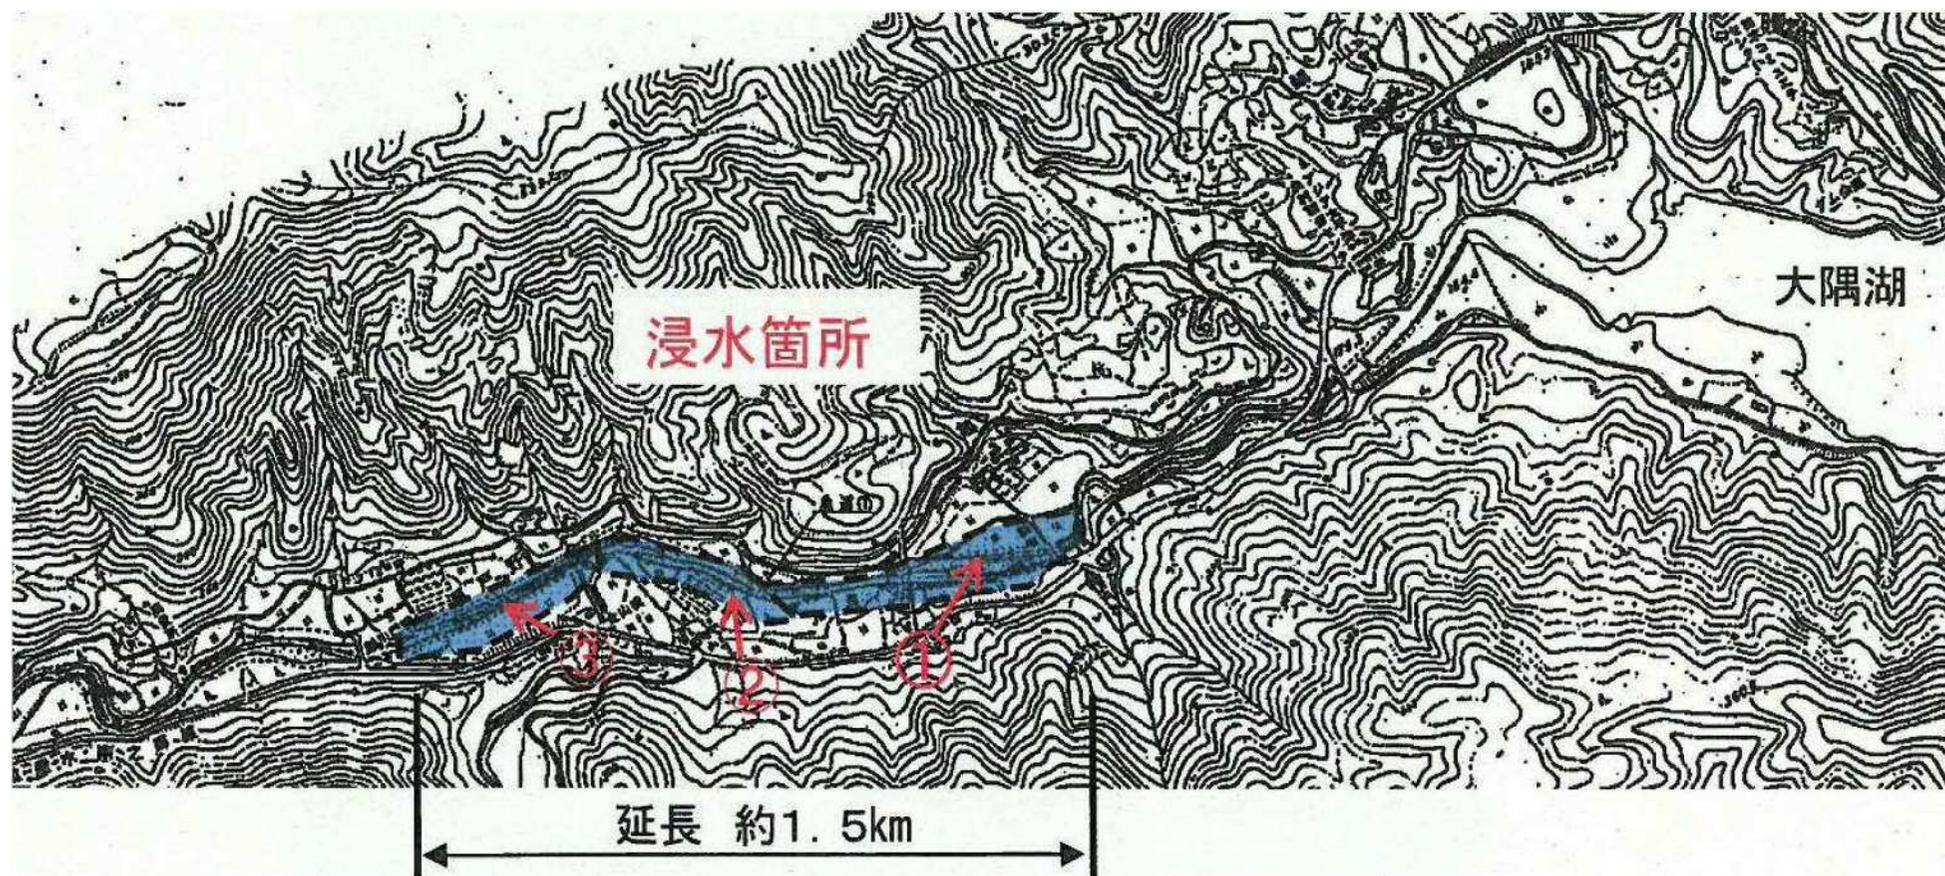
河川名	串良川	注意事項
被災年月日	平成28年9月20日(台風16号)	・被災箇所の市町村名は、当時の市町村名となっています。
被災箇所	鹿屋市上高隈町地内	・浸水原因、範囲等は、被災時の現地調査、聴き取り等によるものです。
浸水原因	溢水

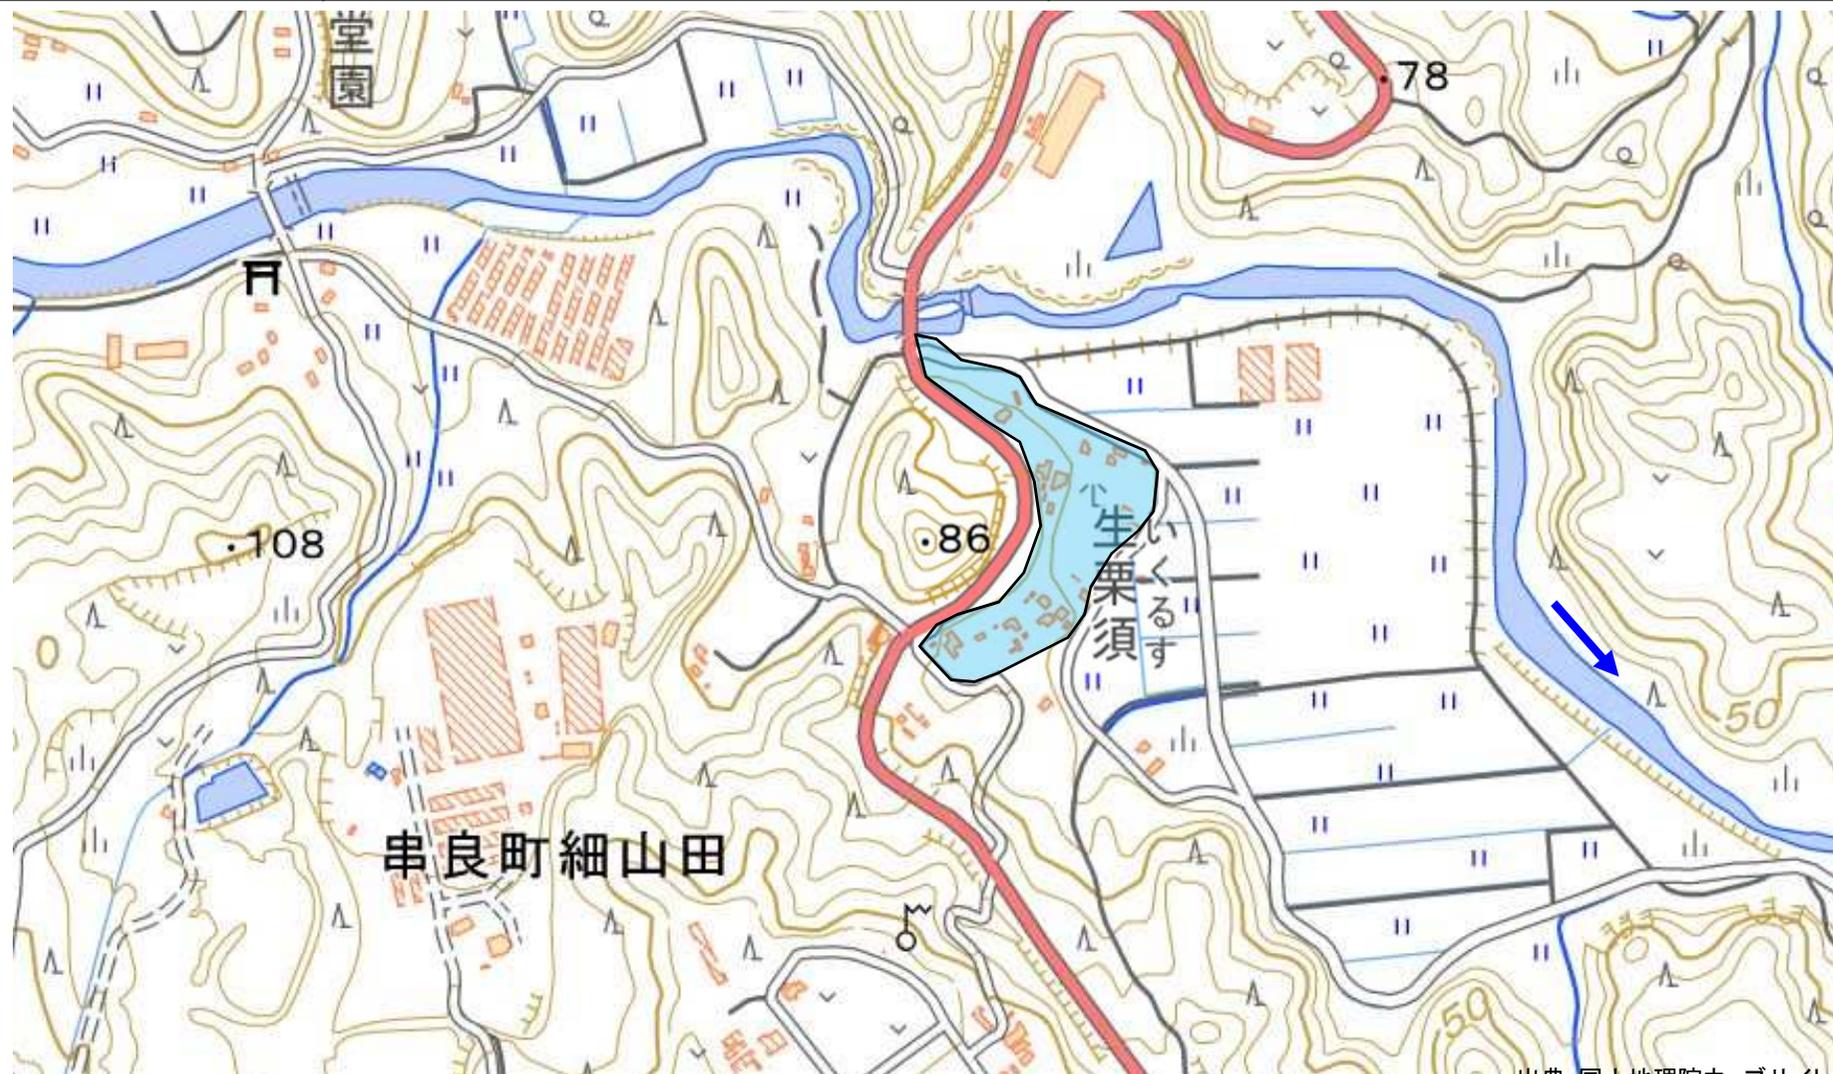
河川名	串良川	注意事項 ・被災箇所の市町村名は、当時の市町村名となっています。 ・浸水原因、範囲等は、被災時の現地調査、聞き取り等によるものです。
被災年月日	平成28年9月20日(台風16号)	
被災箇所	鹿屋市串良町生栗須地内	
浸水原因	溢水

浸水範囲

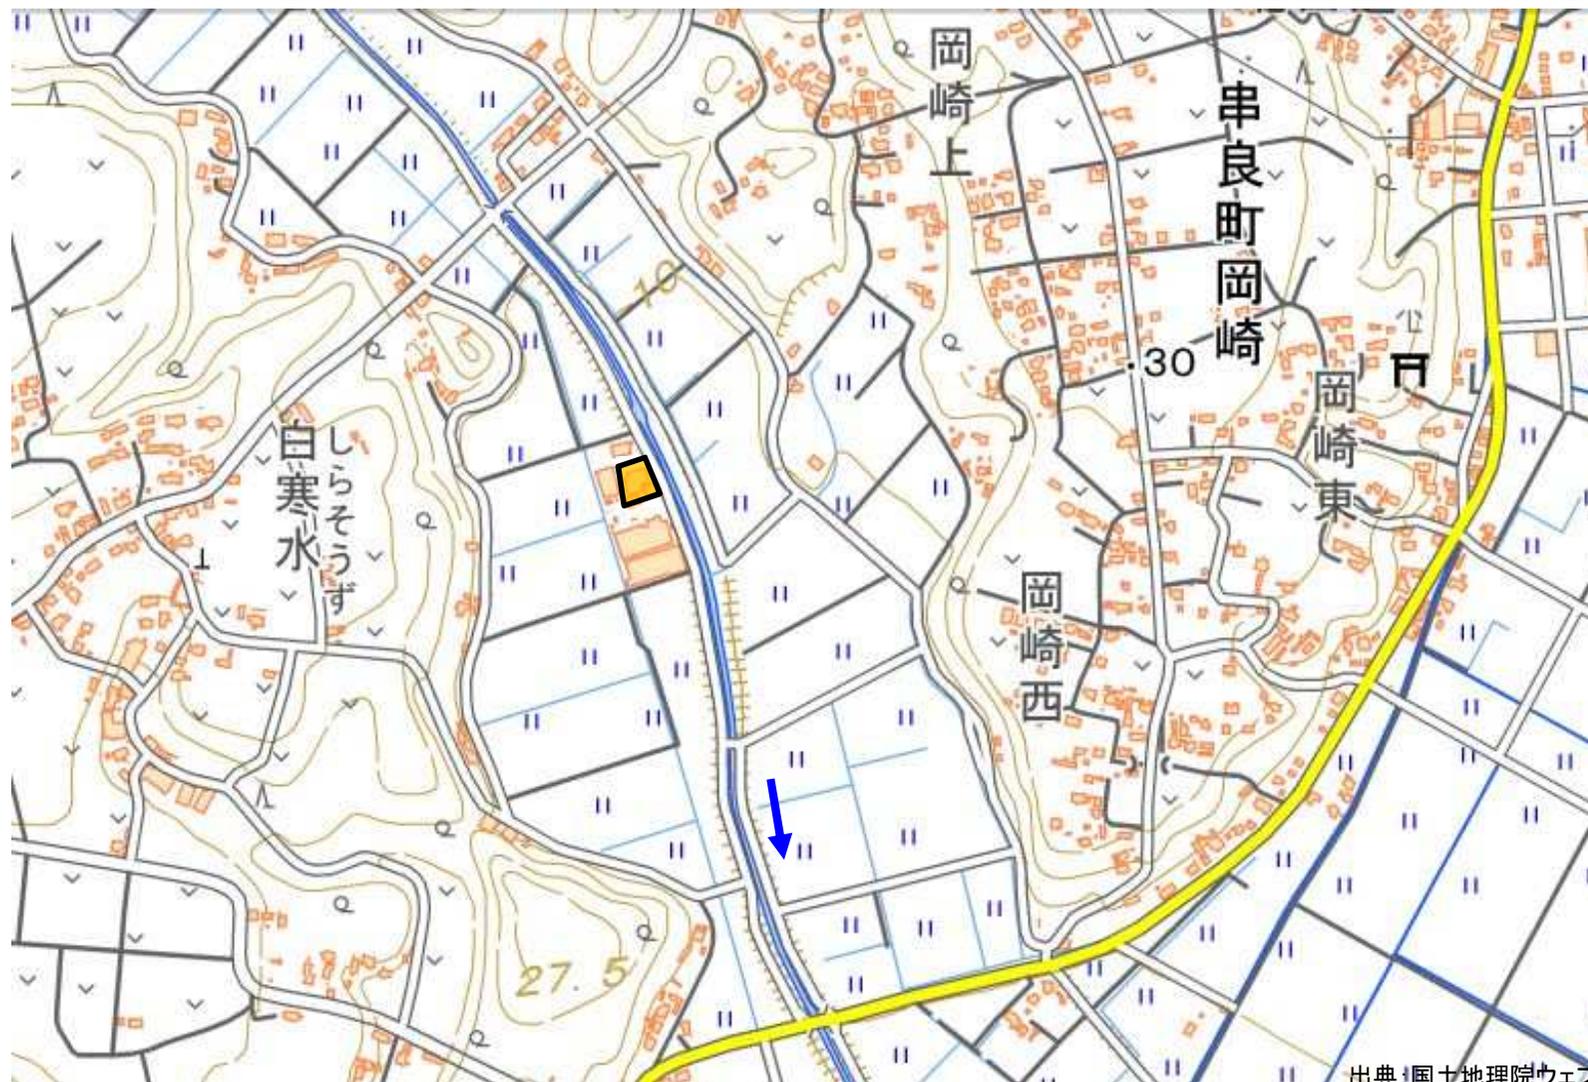
河川名	甫木川	注意事項 ・被災箇所の市町村名は、当時の市町村名となっています。 ・浸水原因、範囲等は、被災時の現地調査、聞き取り等によるものです。
被災年月日	平成27年9月6日(豪雨)	
被災箇所	鹿屋市串良町岡崎地内	
浸水原因	溢水

浸水家屋

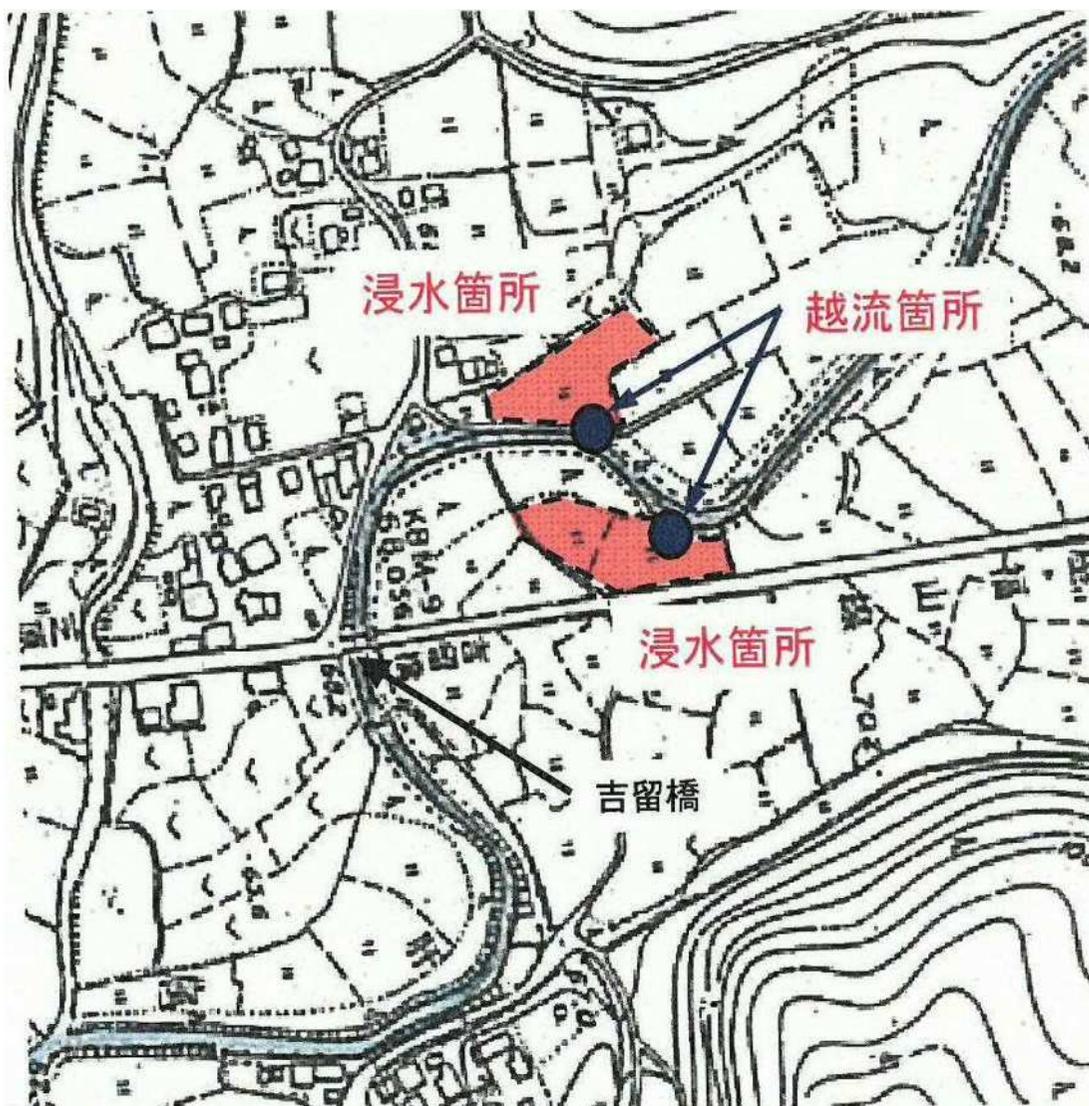
河川名	肝属川	注意事項
被災年月日	平成28年6月28日(豪雨)	・被災箇所の市町村名は、当時の市町村名となっています。
被災箇所	鹿屋市上祓川地内	・浸水原因、範囲等は、被災時の現地調査、聴き取り等によるものです。
浸水原因	溢水

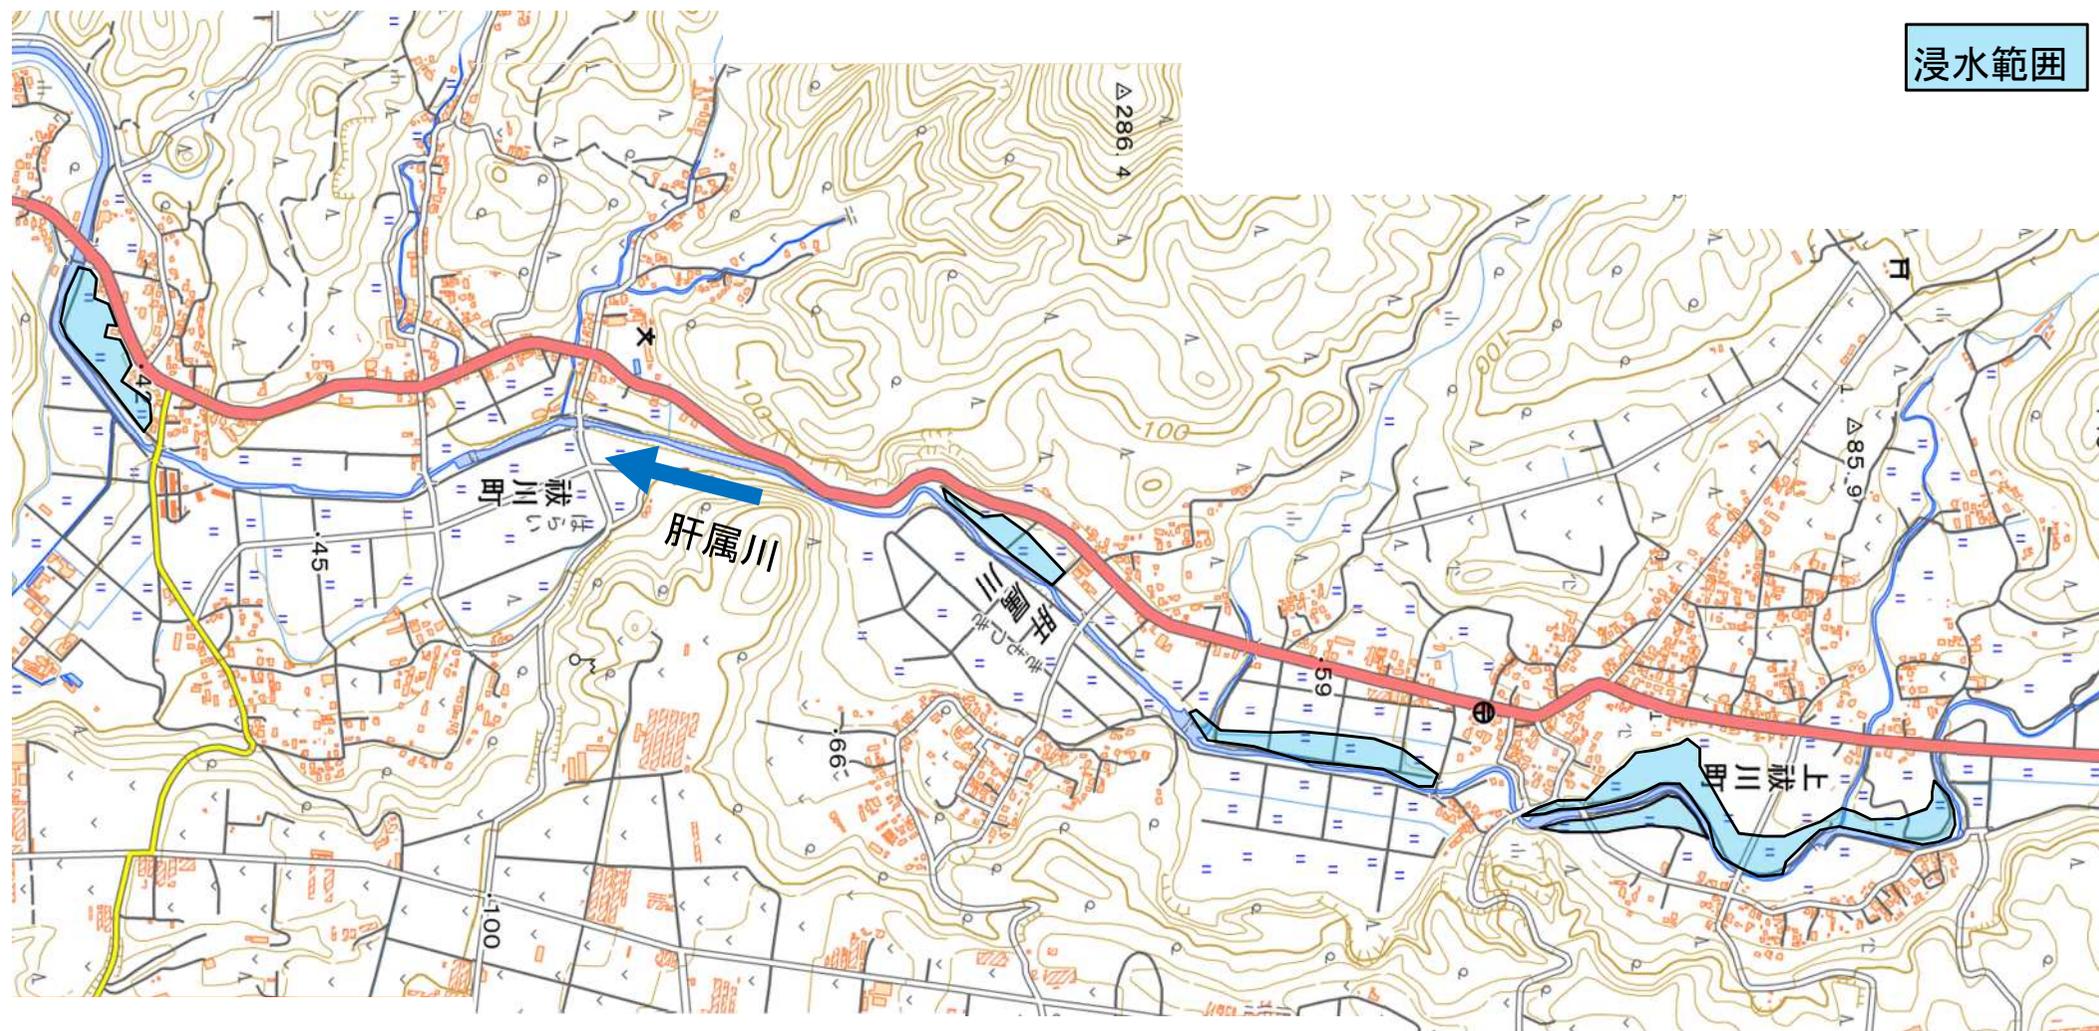
河川名	肝属川	注意事項 ・被災箇所の市町村名は、当時の市町村名となっています。 ・浸水原因、範囲等は、被災時の現地調査、聞き取り等によるものです。
被災年月日	令和元年7月3日(豪雨)	
被災箇所	鹿屋市祓川町地内	
浸水原因	溢水

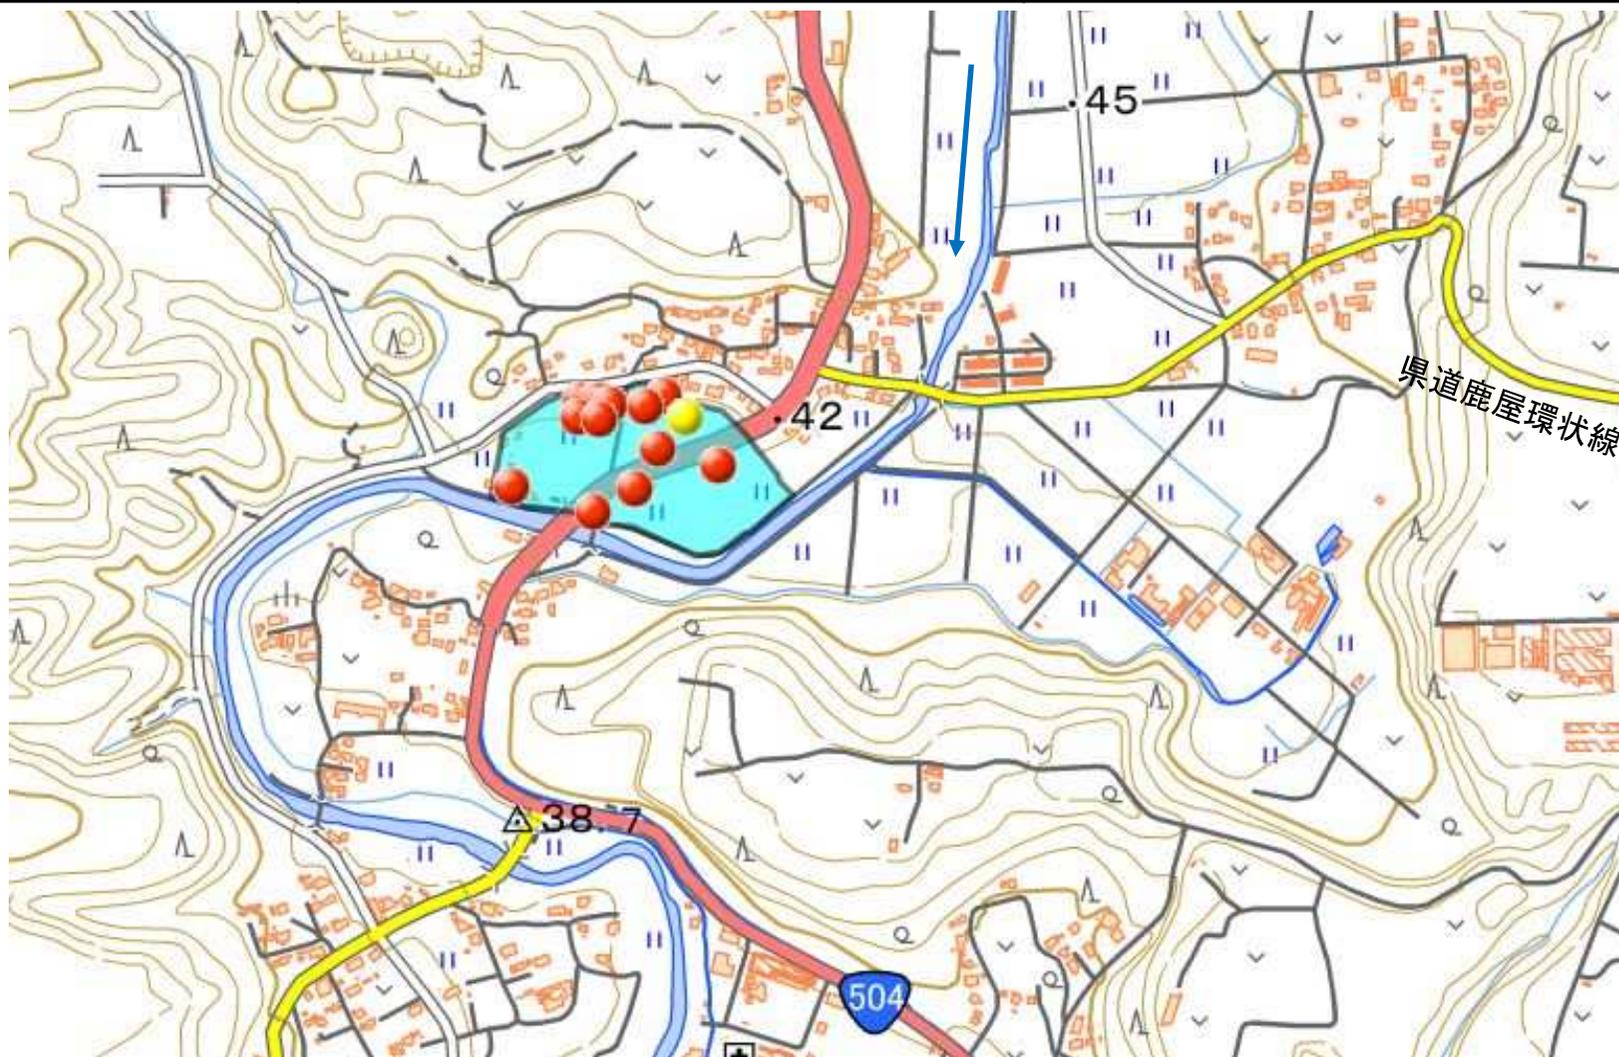
河川名	肝属川	注意事項 ・被災箇所の市町村名は、当時の市町村名となっています。 ・浸水原因、範囲等は、被災時の現地調査、聴き取り等によるものです。
被災年月日	令和2年7月6日(豪雨)	
被災箇所	鹿屋市下祓川町地内	
浸水原因	越水

1時間最大雨量 26mm
(7/6 12:00~13:00)
観測局：鹿屋(気)

浸水範囲 : 3.6ha

浸水被害		
家屋 (戸)	床上	12
	床下	1
	計	13

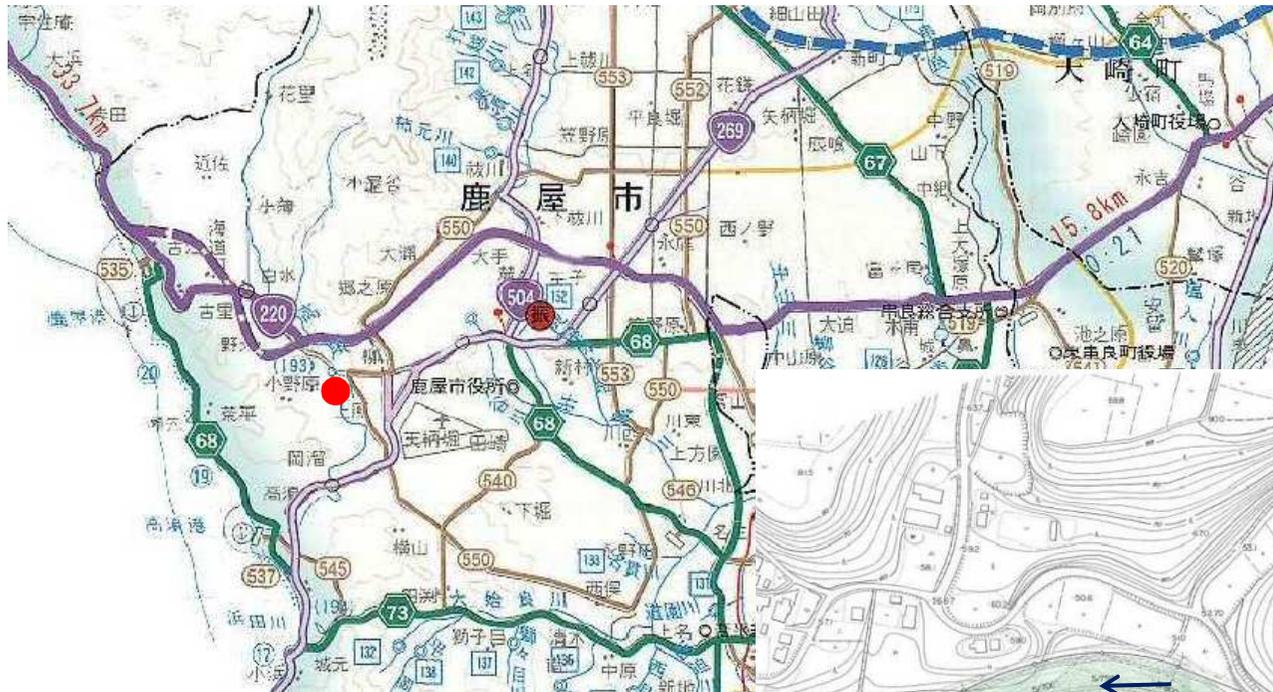
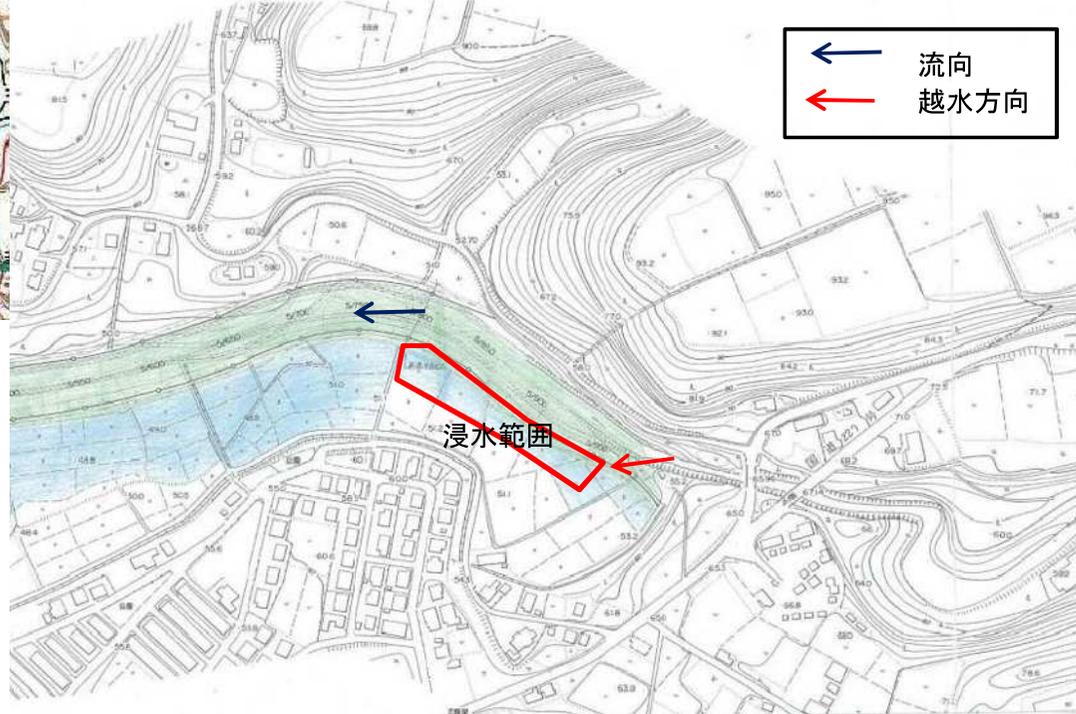
河川名	高須川	注意事項 ・被災箇所の市町村名は、当時の市町村名となっています。 ・浸水原因、範囲等は、被災時の現地調査、聴き取り等によるものです。
被災年月日	平成29年7月8日(梅雨前線)	
被災箇所	鹿屋市上野町	
浸水原因	溢水

← 流向
← 越水方向

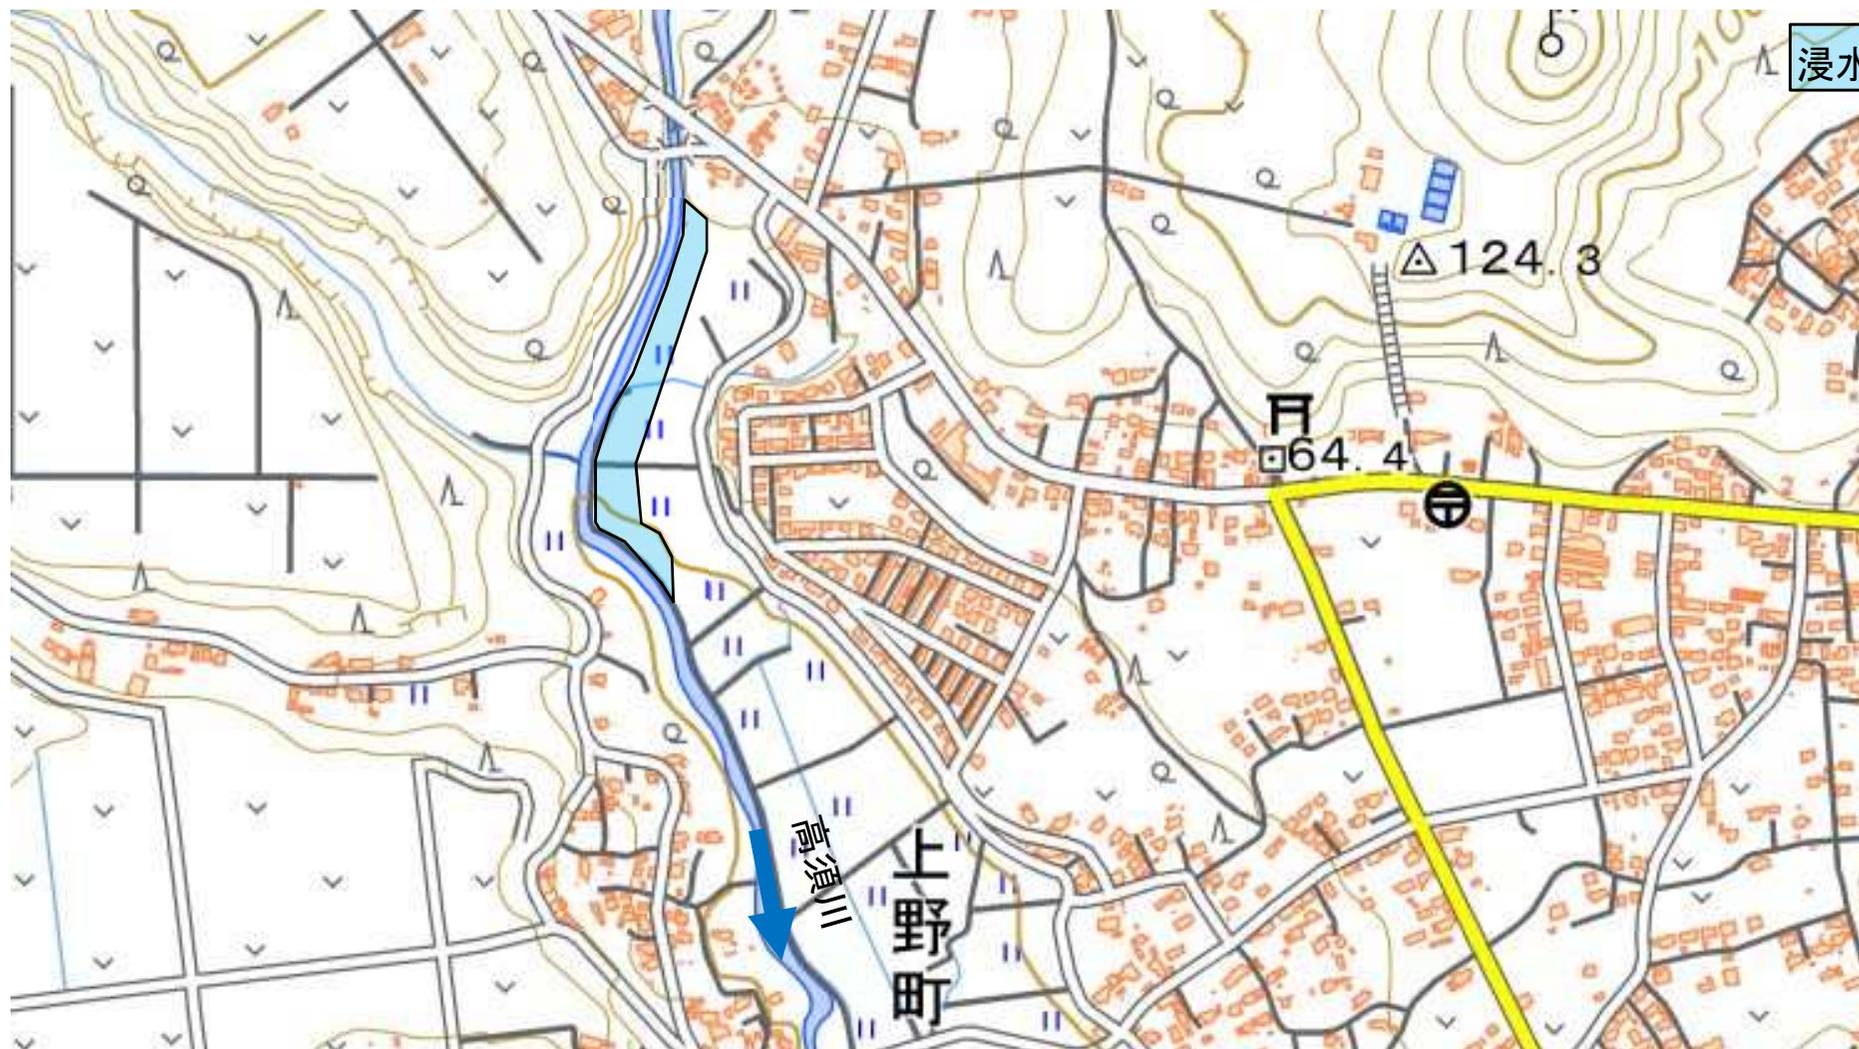
河川名	高須川	注意事項 ・被災箇所の市町村名は、当時の市町村名となっています。 ・浸水原因、範囲等は、被災時の現地調査、聞き取り等によるものです。
被災年月日	平成30年9月30日(台風24号)	
被災箇所	鹿屋市上野地内	
浸水原因	溢水

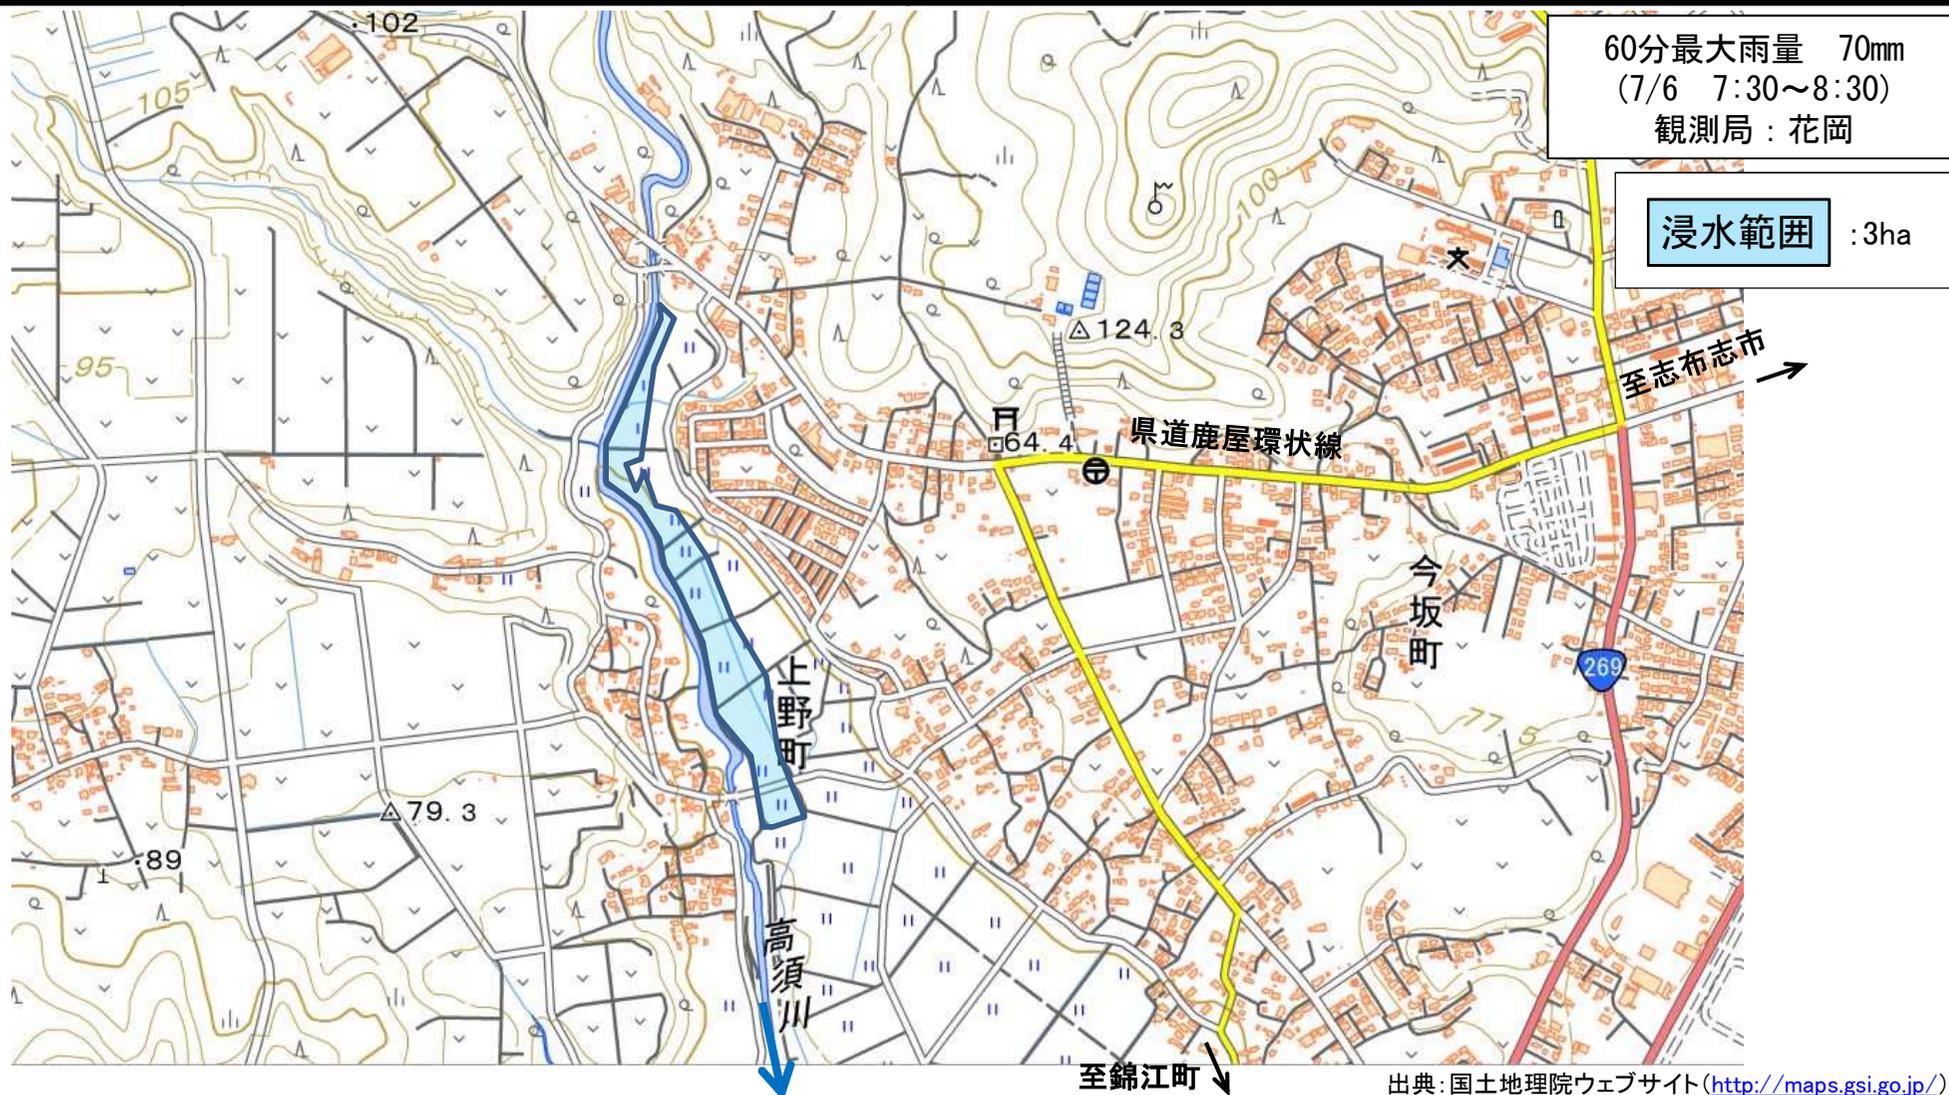
河川名	高須川	注意事項
被災年月日	令和2年7月6日(豪雨)	・被災箇所の市町村名は、当時の市町村名となっています。 ・浸水原因、範囲等は、被災時の現地調査、聞き取り等によるものです。
被災箇所	鹿屋市上野町	
浸水原因	溢水
