浸水実績一覧表

浸 水 実 績 等 の 周 知

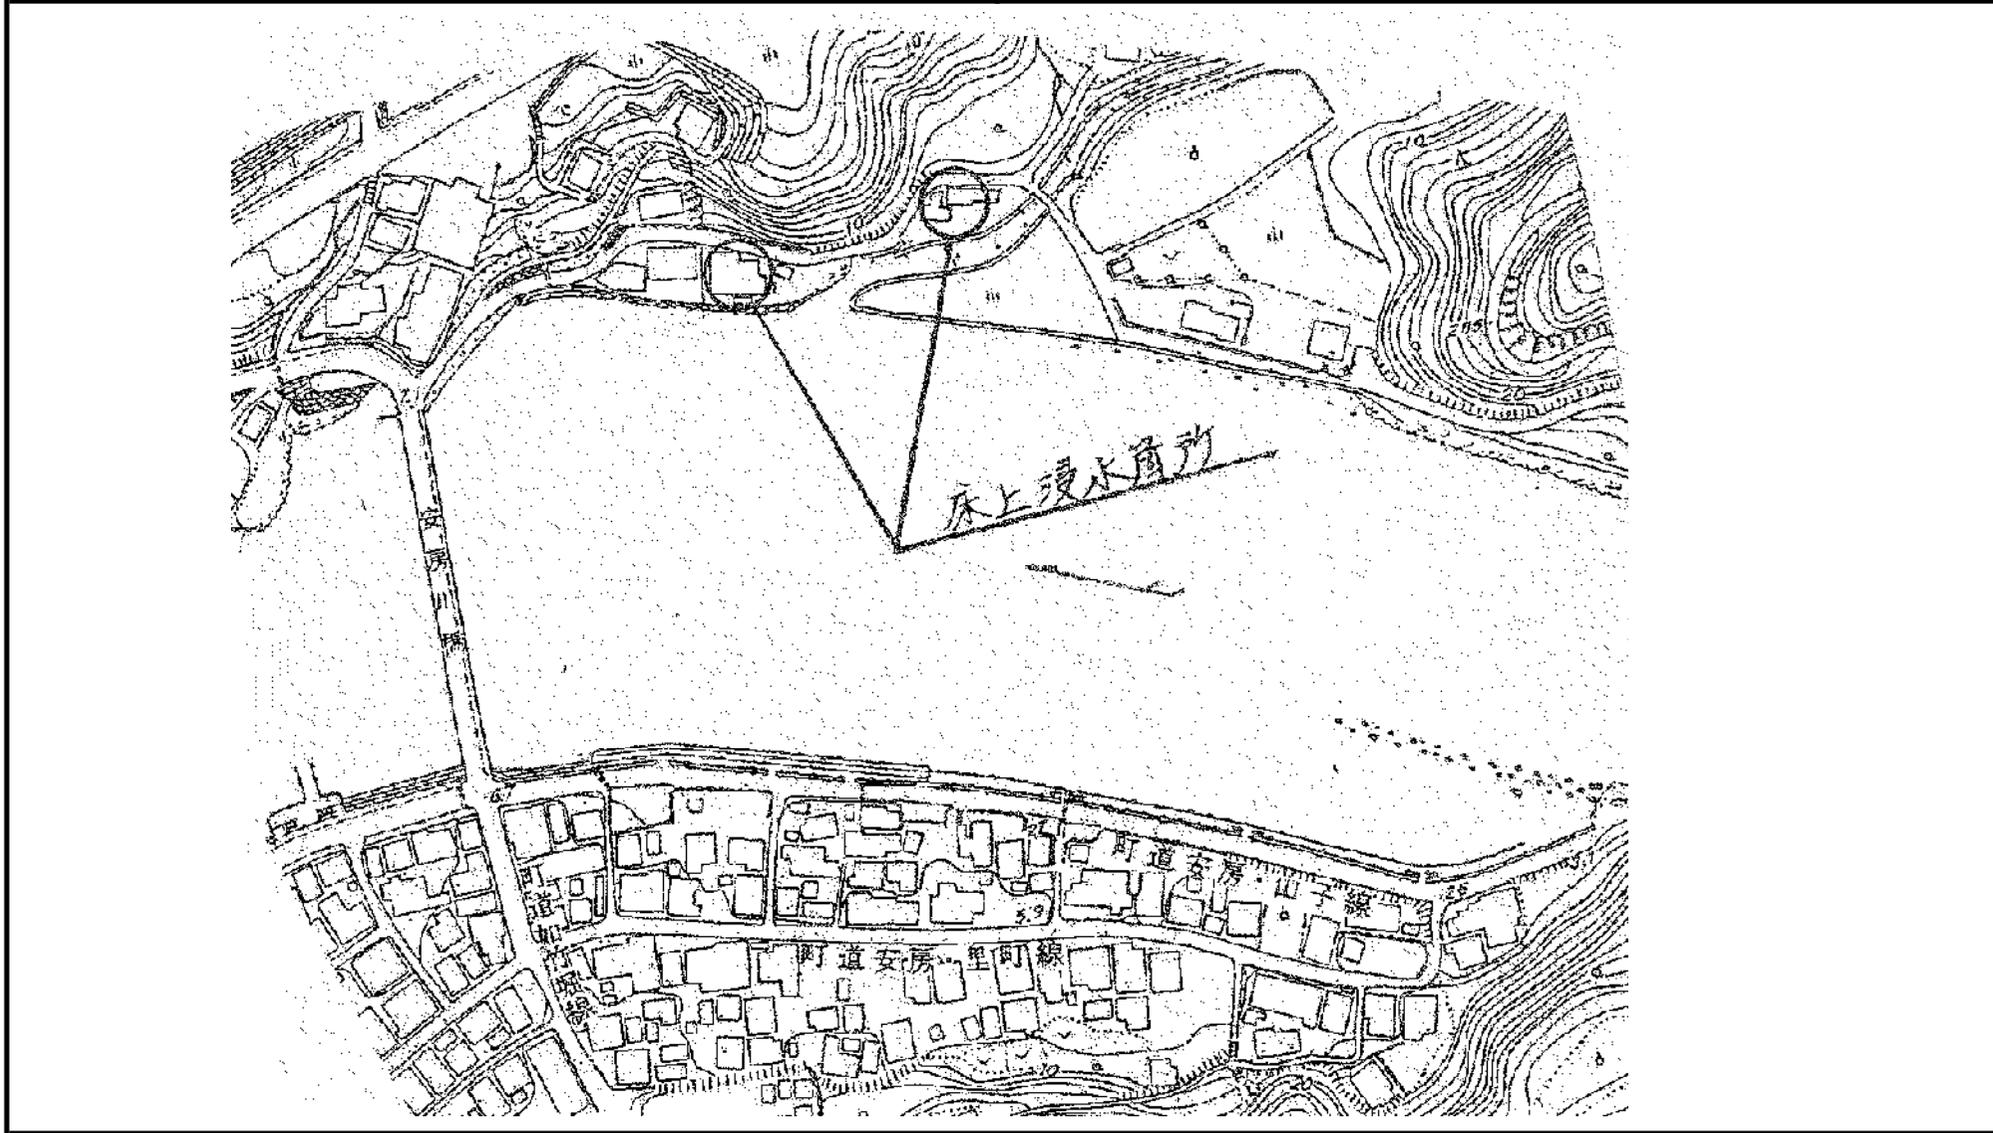
河 川 名	安房川	注 意 事 項
被 災 年 月 日	平成16年6月11日(台風4号)	<ul style="list-style-type: none"> ・被災箇所の市町村名は、当時の市町村名となっています。 ・浸水原因、範囲等は、被災時の現地調査、聴き取り等によるものです。
被 災 箇 所	熊毛郡屋久町安房地内	
浸 水 原 因	支川滝之川からの溢水

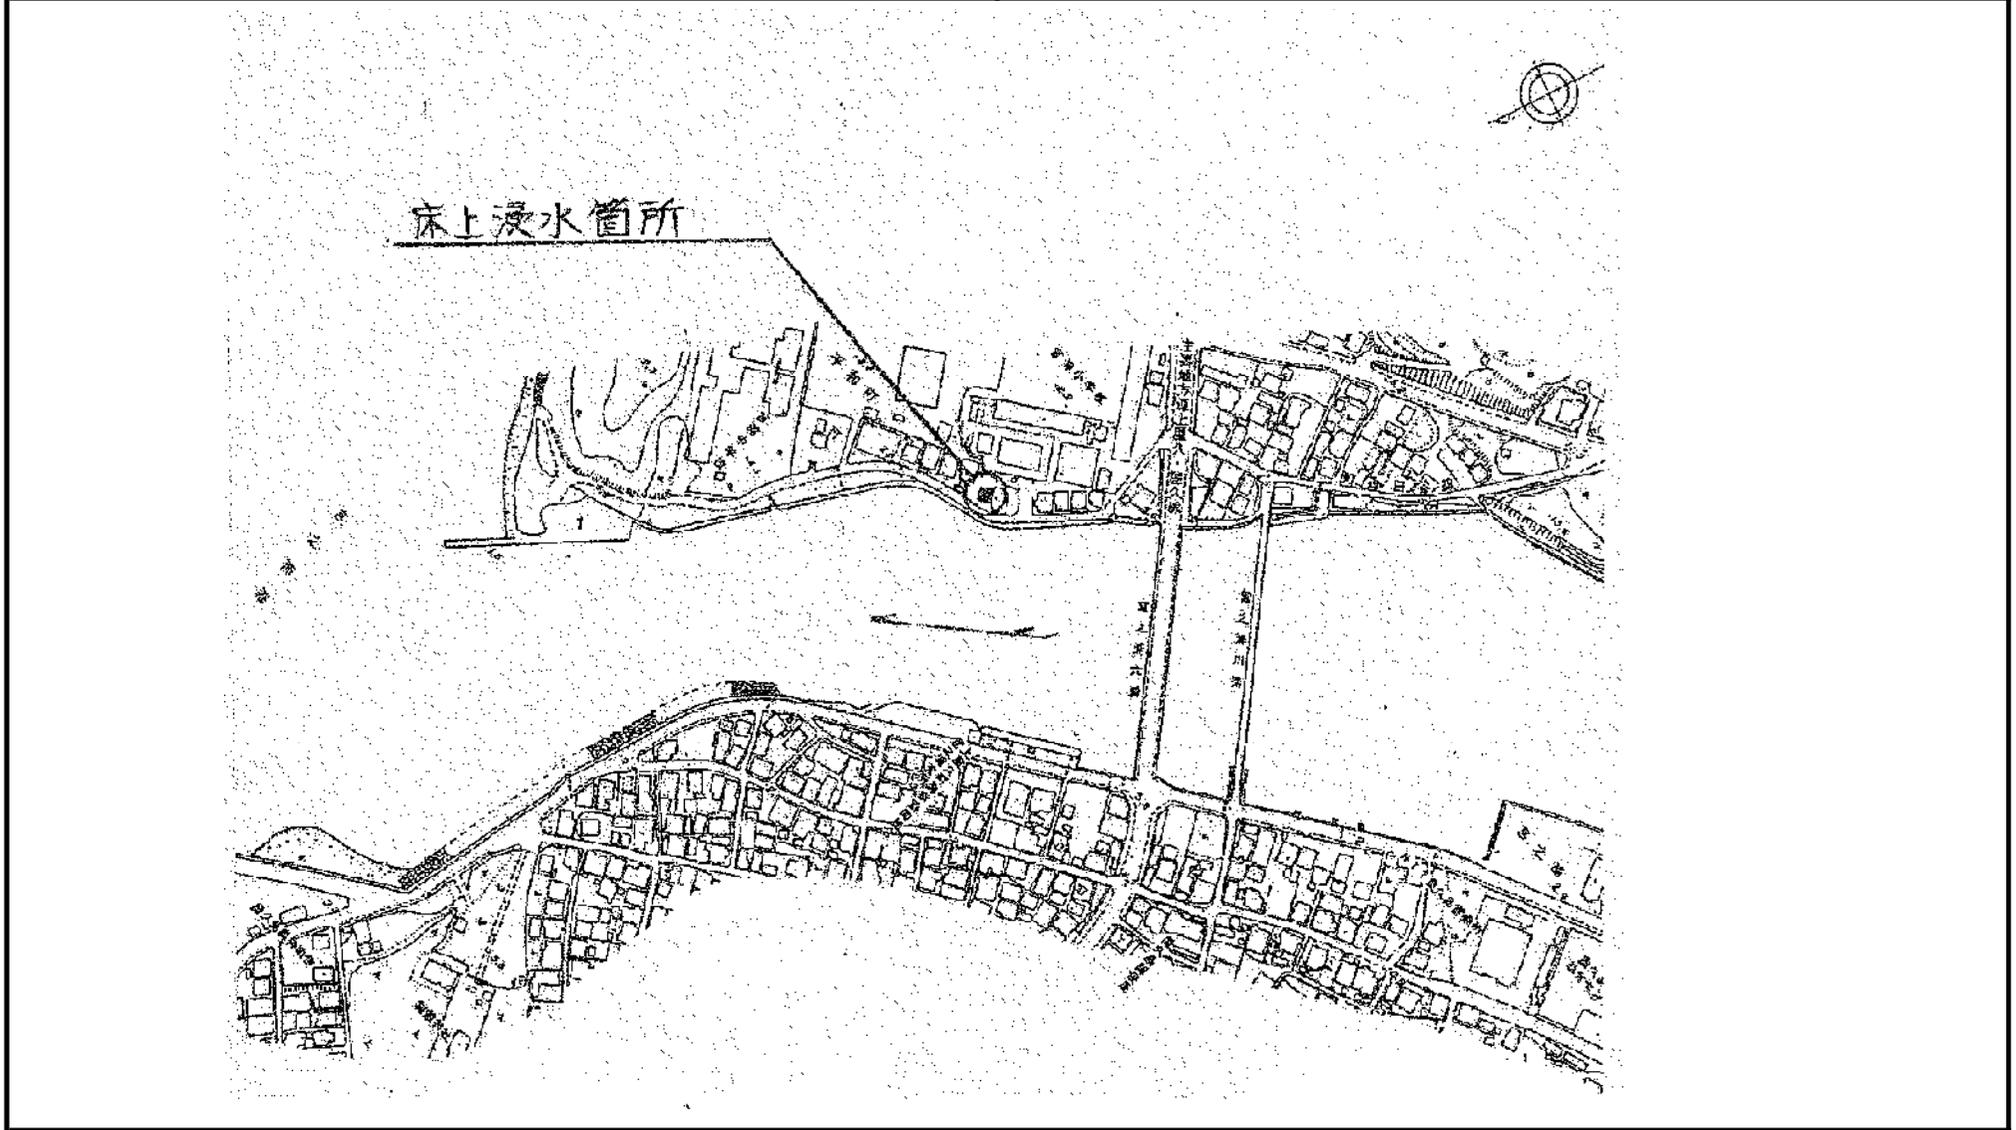
河川名	宮之浦川	注意事項 ・被災箇所の市町村名は、当時の市町村名となっています。 ・浸水原因、範囲等は、被災時の現地調査、聴き取り等によるものです。
被災年月日	平成16年6月11日(台風4号)	
被災箇所	熊毛郡上屋久町宮之浦地内	
浸水原因	内水

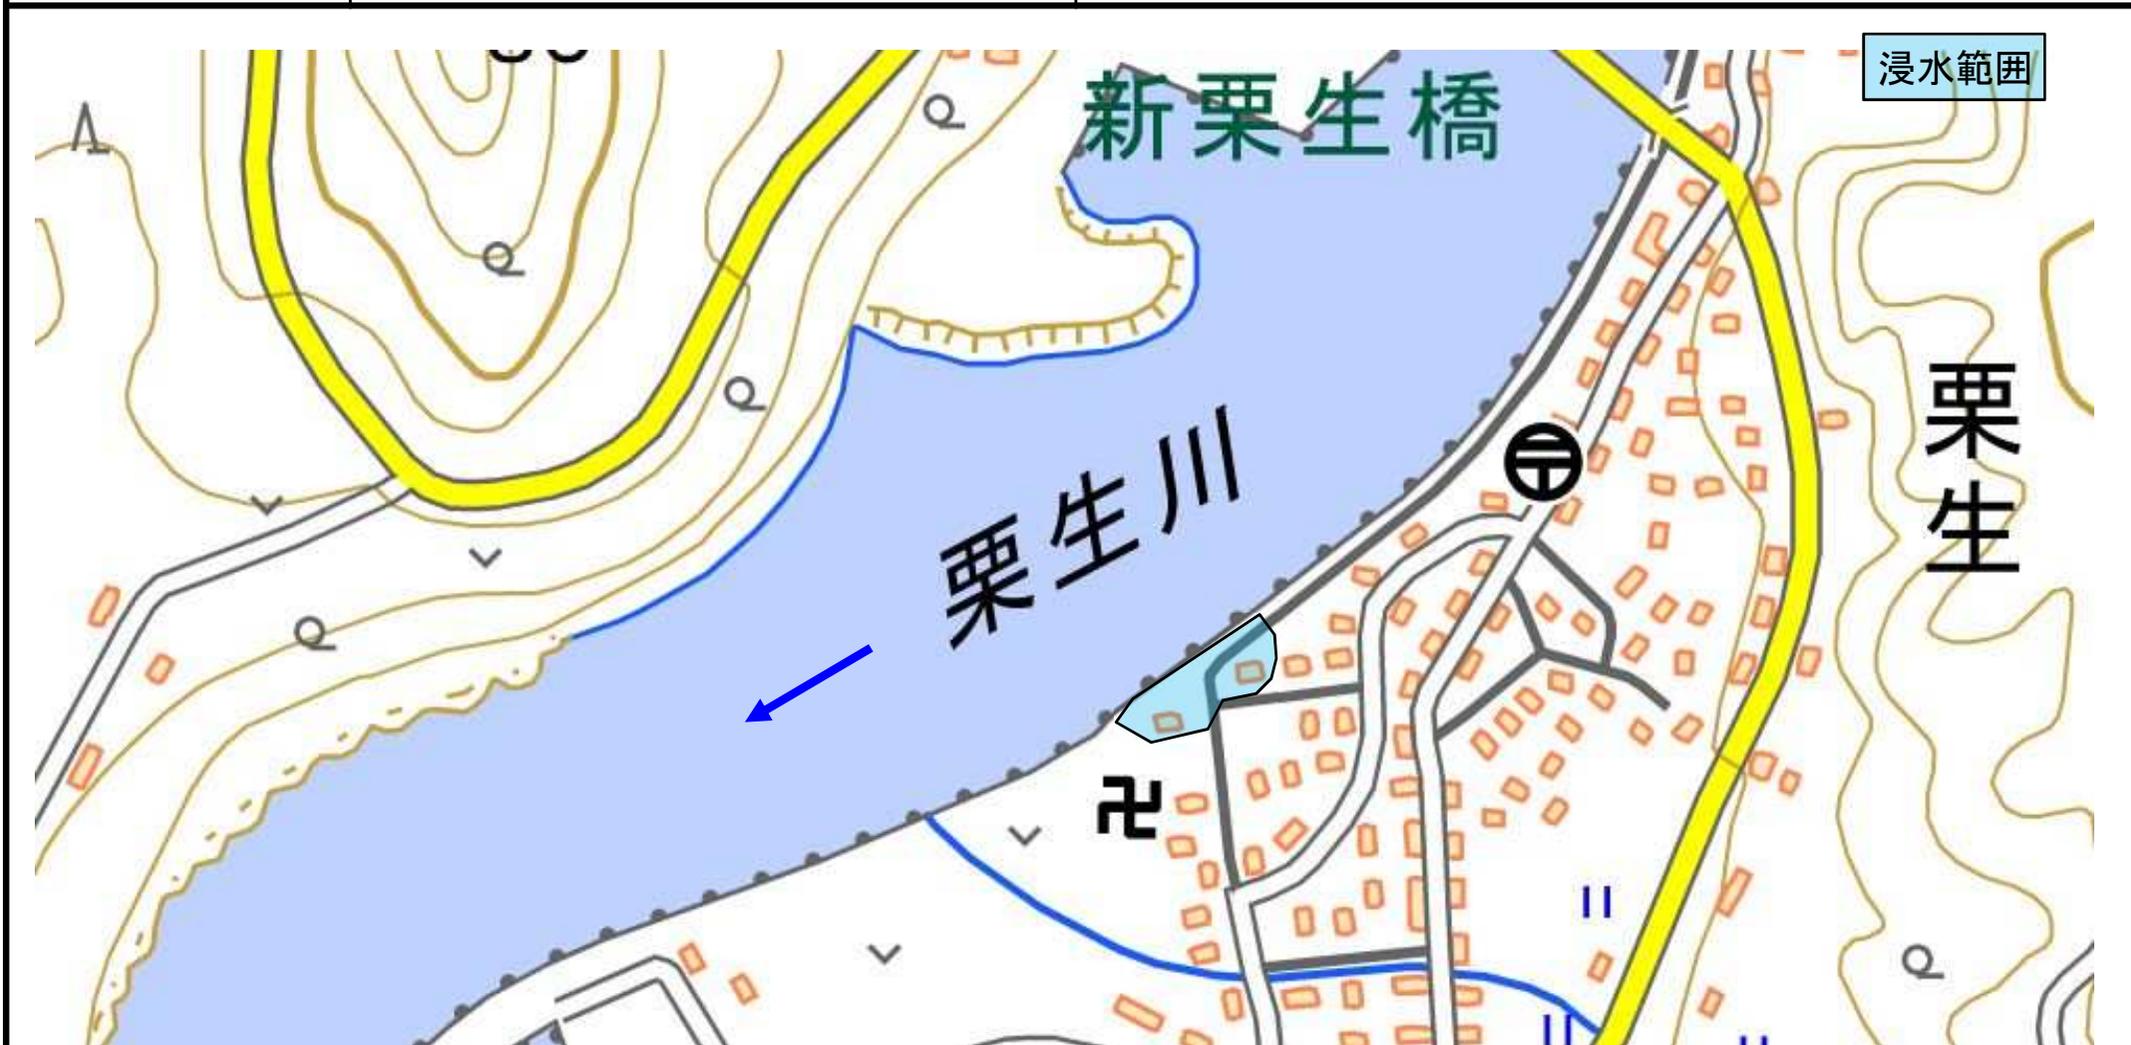
河川名	栗生川	注意事項 ・被災箇所の市町村名は、当時の市町村名となっています。 ・浸水原因、範囲等は、被災時の現地調査、聞き取り等によるものです。
被災年月日	平成17年9月5日(台風14号)	
被災箇所	熊毛郡屋久町栗生地内	
浸水原因	うねりによる防潮板破損

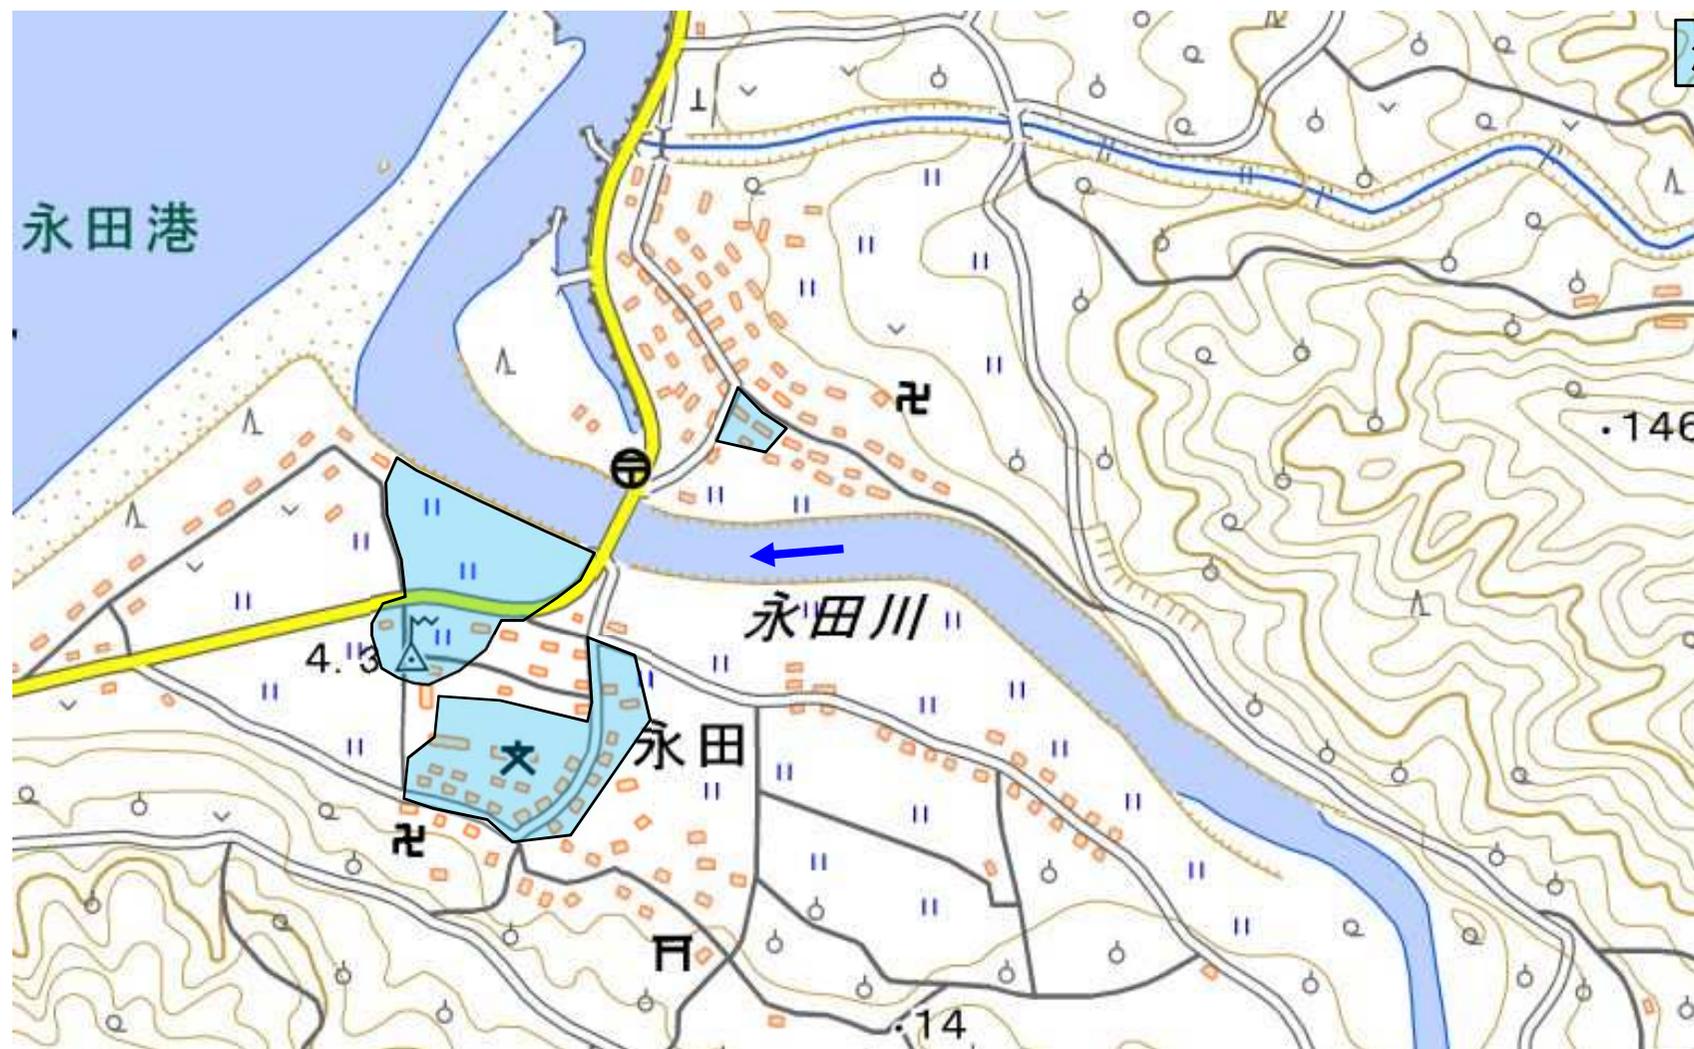
河川名	永田川	注意事項 ・被災箇所の市町村名は、当時の市町村名となっています。 ・浸水原因、範囲等は、被災時の現地調査、聞き取り等によるものです。
被災年月日	平成17年9月7日(台風14号)	
被災箇所	熊毛郡上屋久町永田地内	
浸水原因	内水

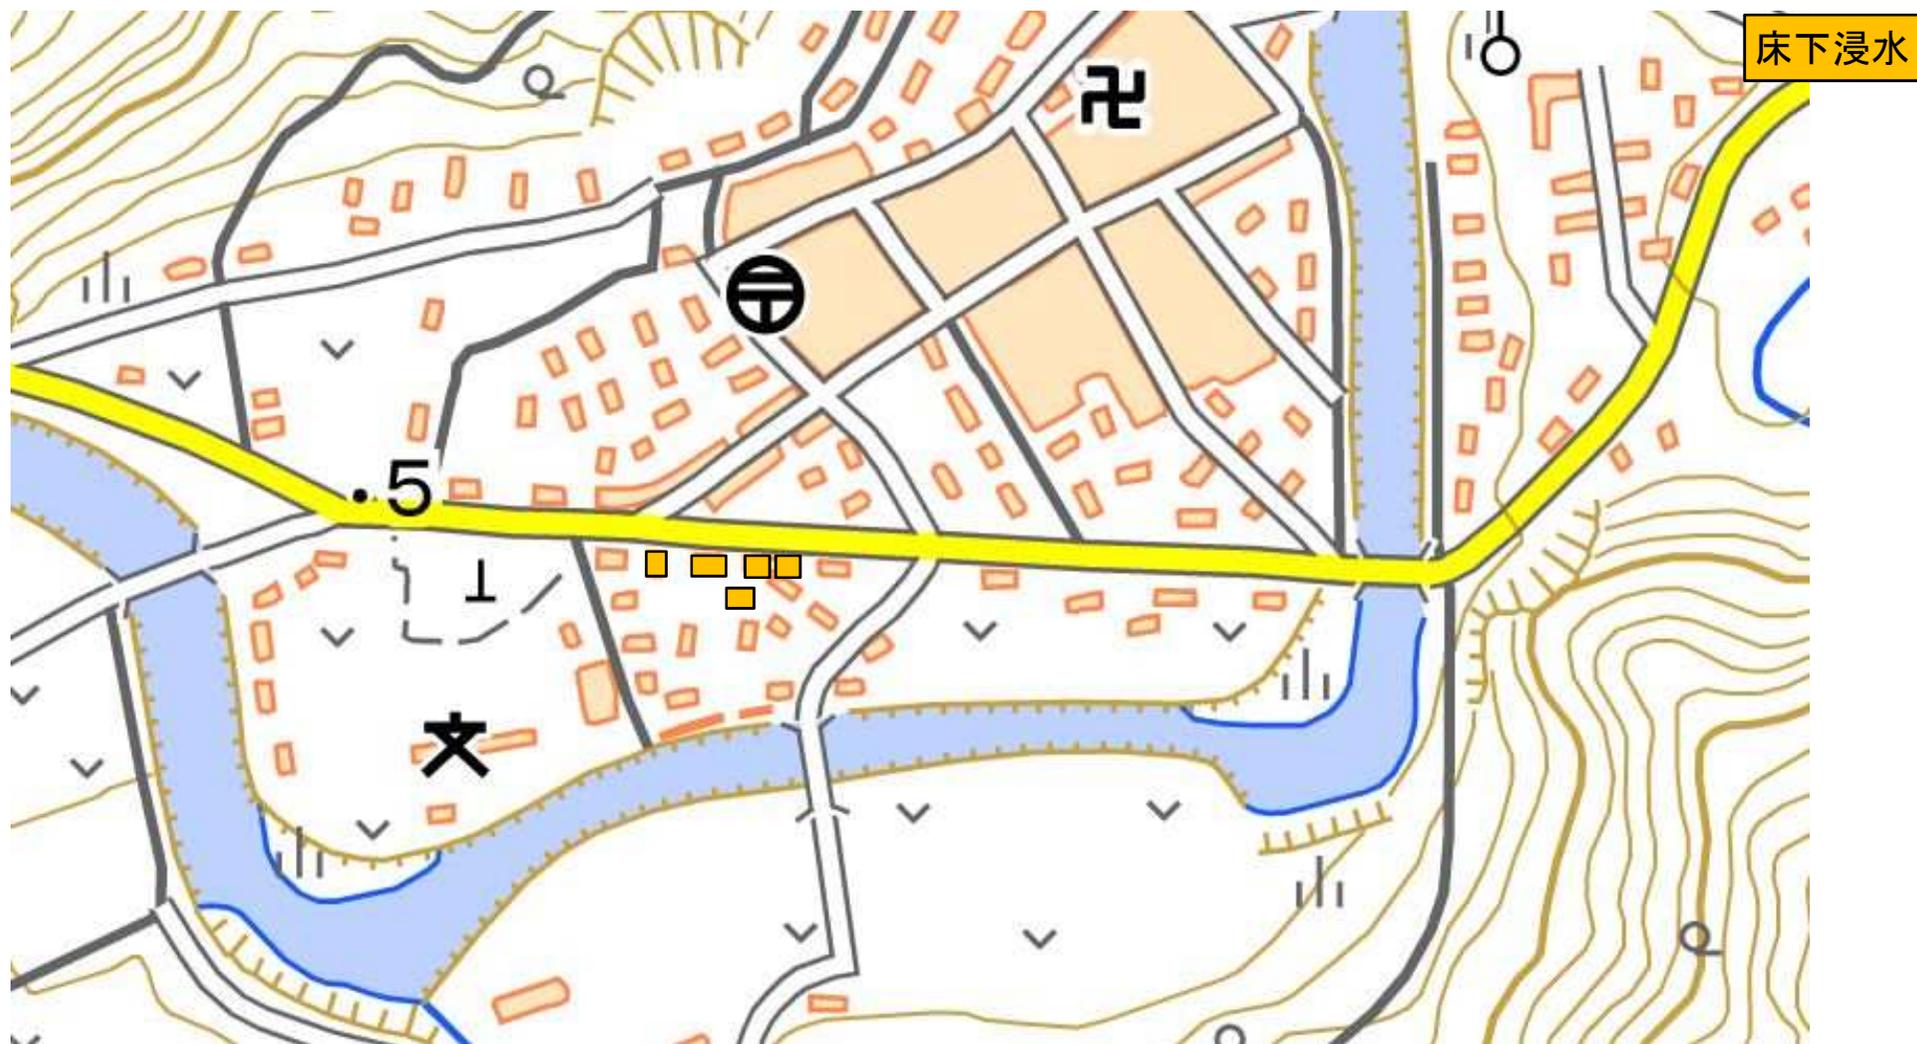
河川名	一湊川	注意事項 ・被災箇所の市町村名は、当時の市町村名となっています。 ・浸水原因、範囲等は、被災時の現地調査、聞き取り等によるものです。
被災年月日	平成29年10月29日(台風22号)	
被災箇所	熊毛郡屋久島町一湊地内	
浸水原因	内水
