令和2年度 多項目水質計による水質環境測定結果

1 測定について

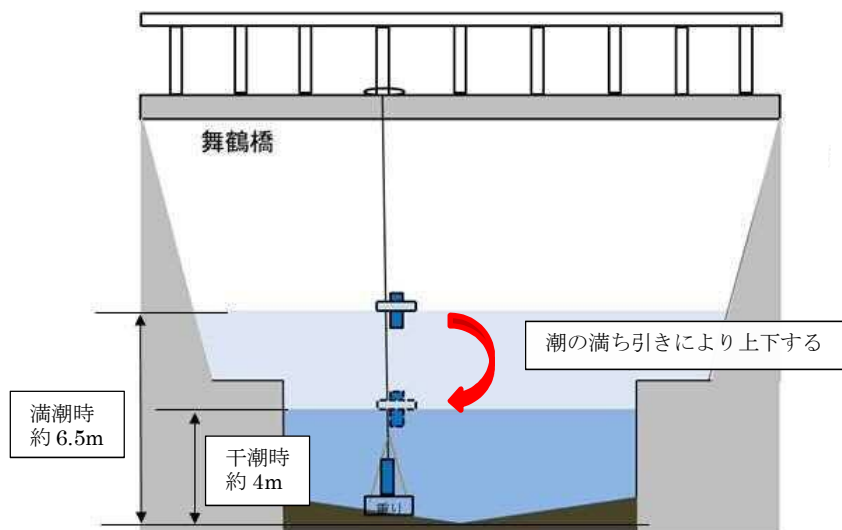
図1-5 新堀川の設置状況

新堀川の流心付近（水深は潮の満ち引きにより変動）で上層、底層にそれぞれ1本ずつ多項目水質計を設置した（図1-5）。上層は水面からおよそ0.5m、底層は川底からおよそ0.5mになるように設置した。

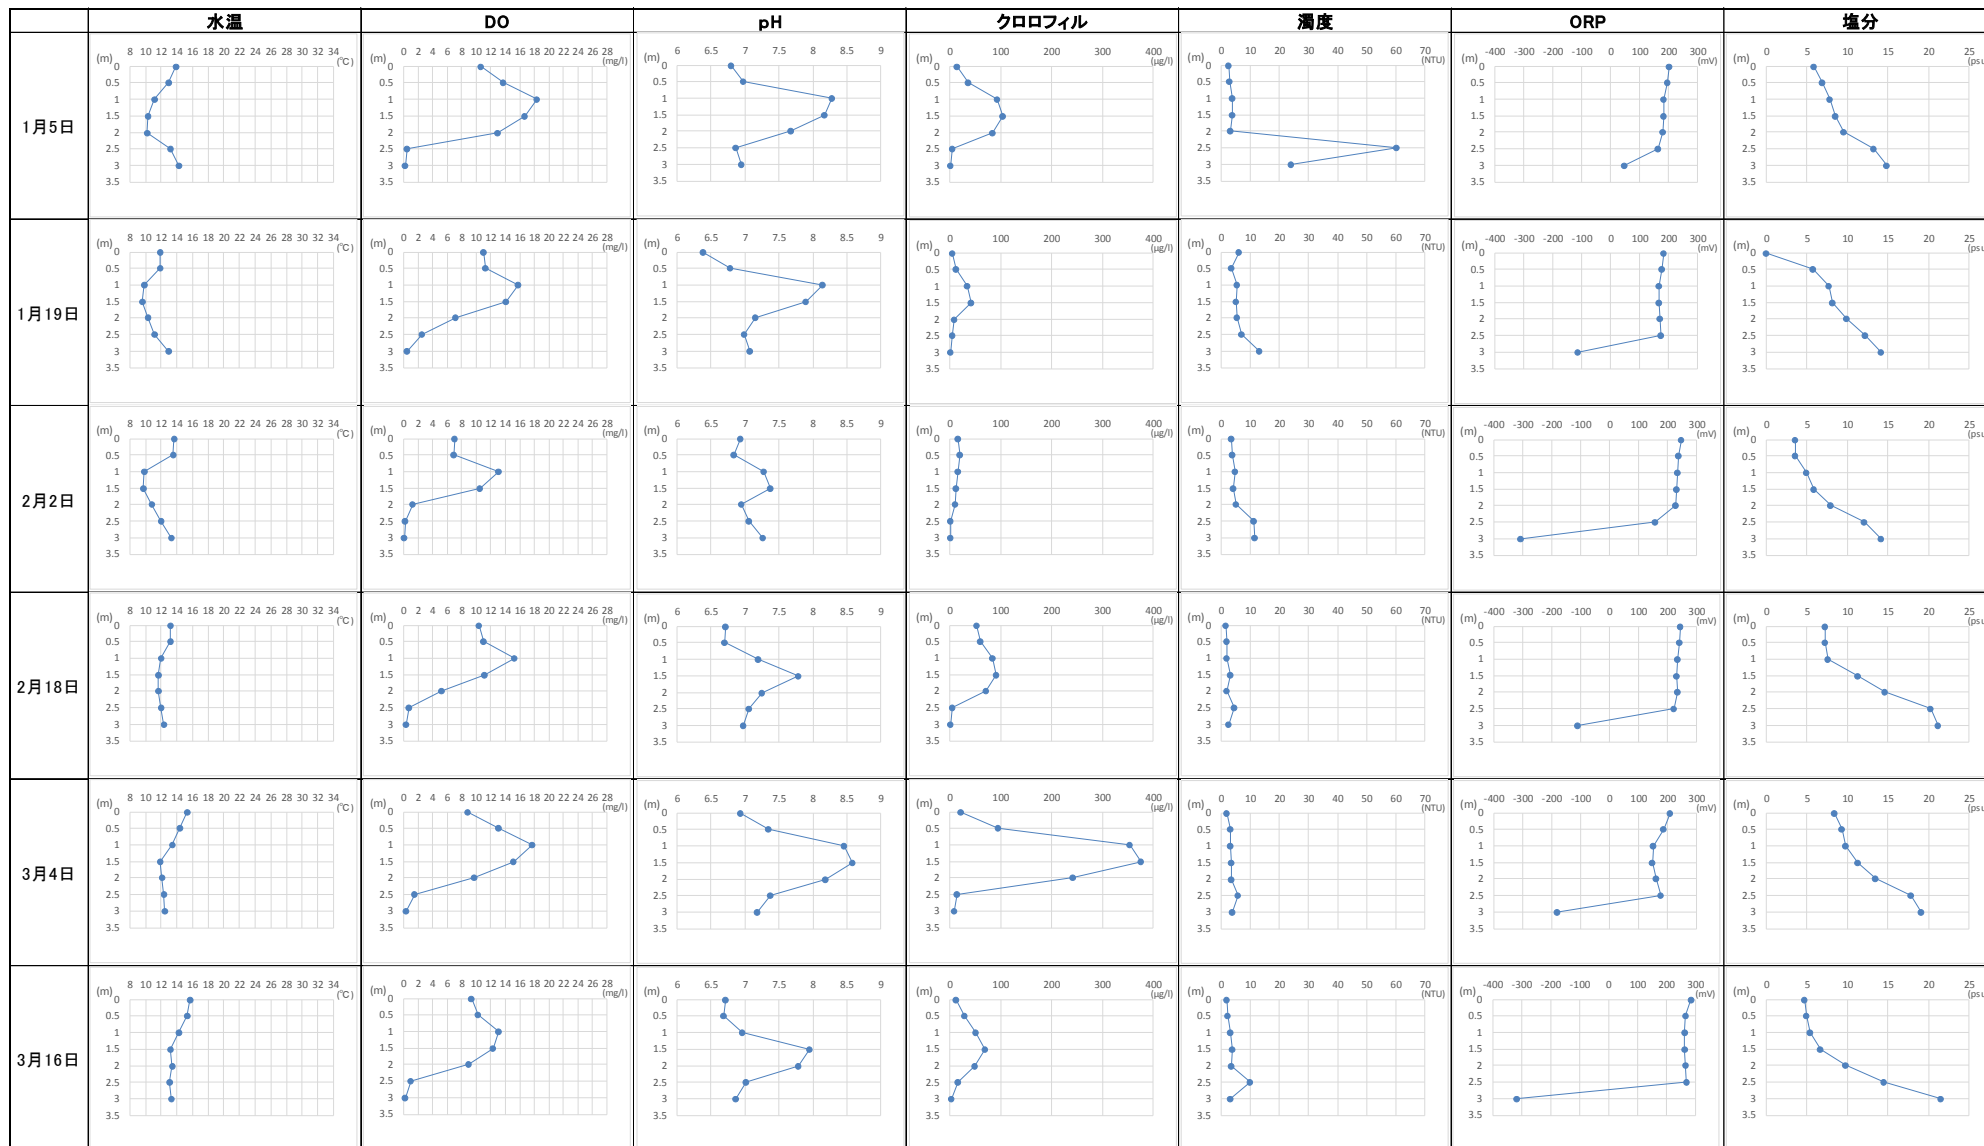
図 2-5 中川運河小栗橋の深さ別調査結果 (その1)

各項目の深さ別調査の結果を図 2-5 に示す。また、深さ別調査時に水中を撮影したウェアラブルカメラの画像を図 2-6 に示す。

DO、pH、クロロフィルの結果を見ると、非常に似た形をしており、植物プランクトンの指標であるクロロフィルが高いときは、DO及びpHも高い値であった。これは、植物プランクトンの光合成により、酸素が供給されるためにDOが高くなり、二酸化炭素が消費されるためにH⁺が減少してpHが高くなったと考えられる。

ORPの結果を見ると、水深2m付近で急激に値が変化していた。また、濁度、塩分についても水深2m付近で値が変化することが多かった。これは、比重による濃度勾配により水深2m付近に淡水と海水の境目ができているためと考えられる。ORPの結果から、海水は底質に存在する有機物の分解等によって酸素が奪われ還元状態になっていることが分かる。さらに、中川運河の滞留時間はここ数年では年平均で11~13日となっており、すぐに海水が入れ替わらないことも還元状態である一因と考えられる。また、濁度の結果からは、淡水と海水の境目で濁度が高くなる傾向があるということが分かる。ウェアラブルカメラの画像を見ても、水深2m付近で白くモヤモヤとした浮遊物が確認できる。浮遊物により光が届かなくなるため、映像ではそれより深い地点の状況は確認できないが、水深2m付近をピークにそれより深い地点では濁度が低くなる日もあれば、水深が深くなるにつれて濁度が高くなる日もある。

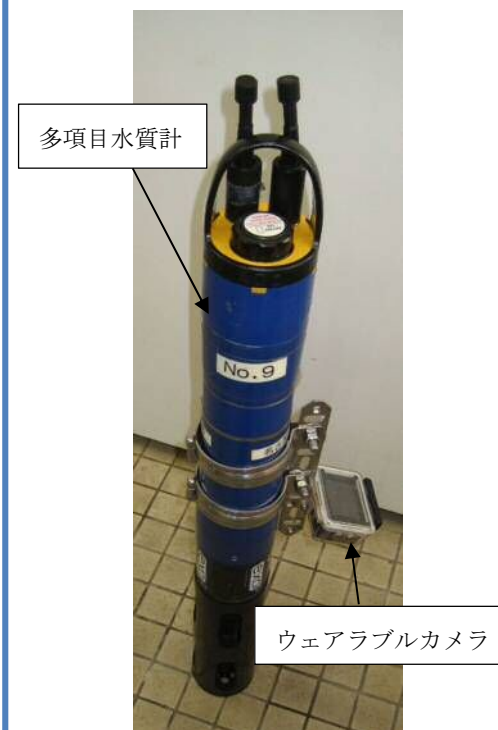
※ウェアラブルカメラによる撮影方法

多項目水質計にウェアラブルカメラを下向きに取り付けて、0.5m 毎の水中の様子を撮影した。

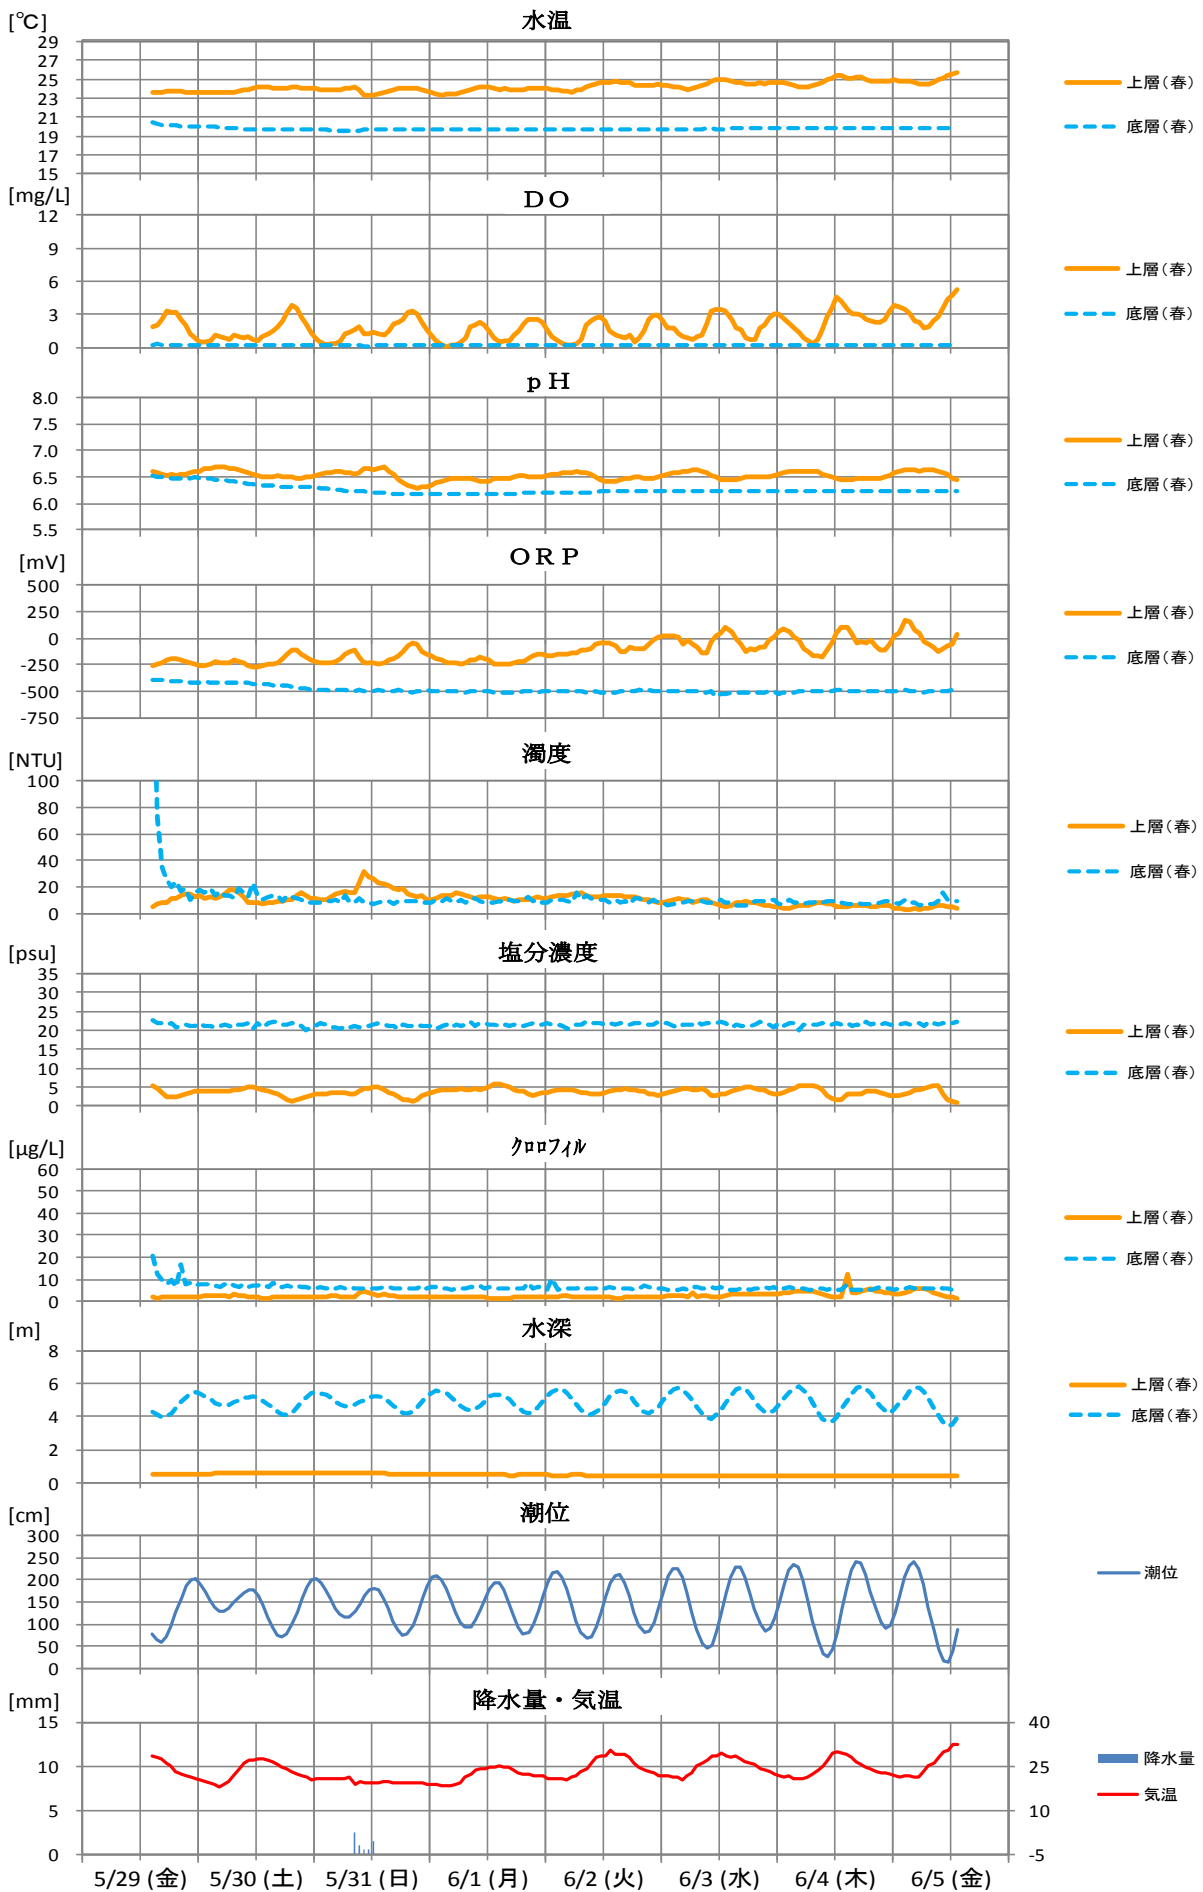
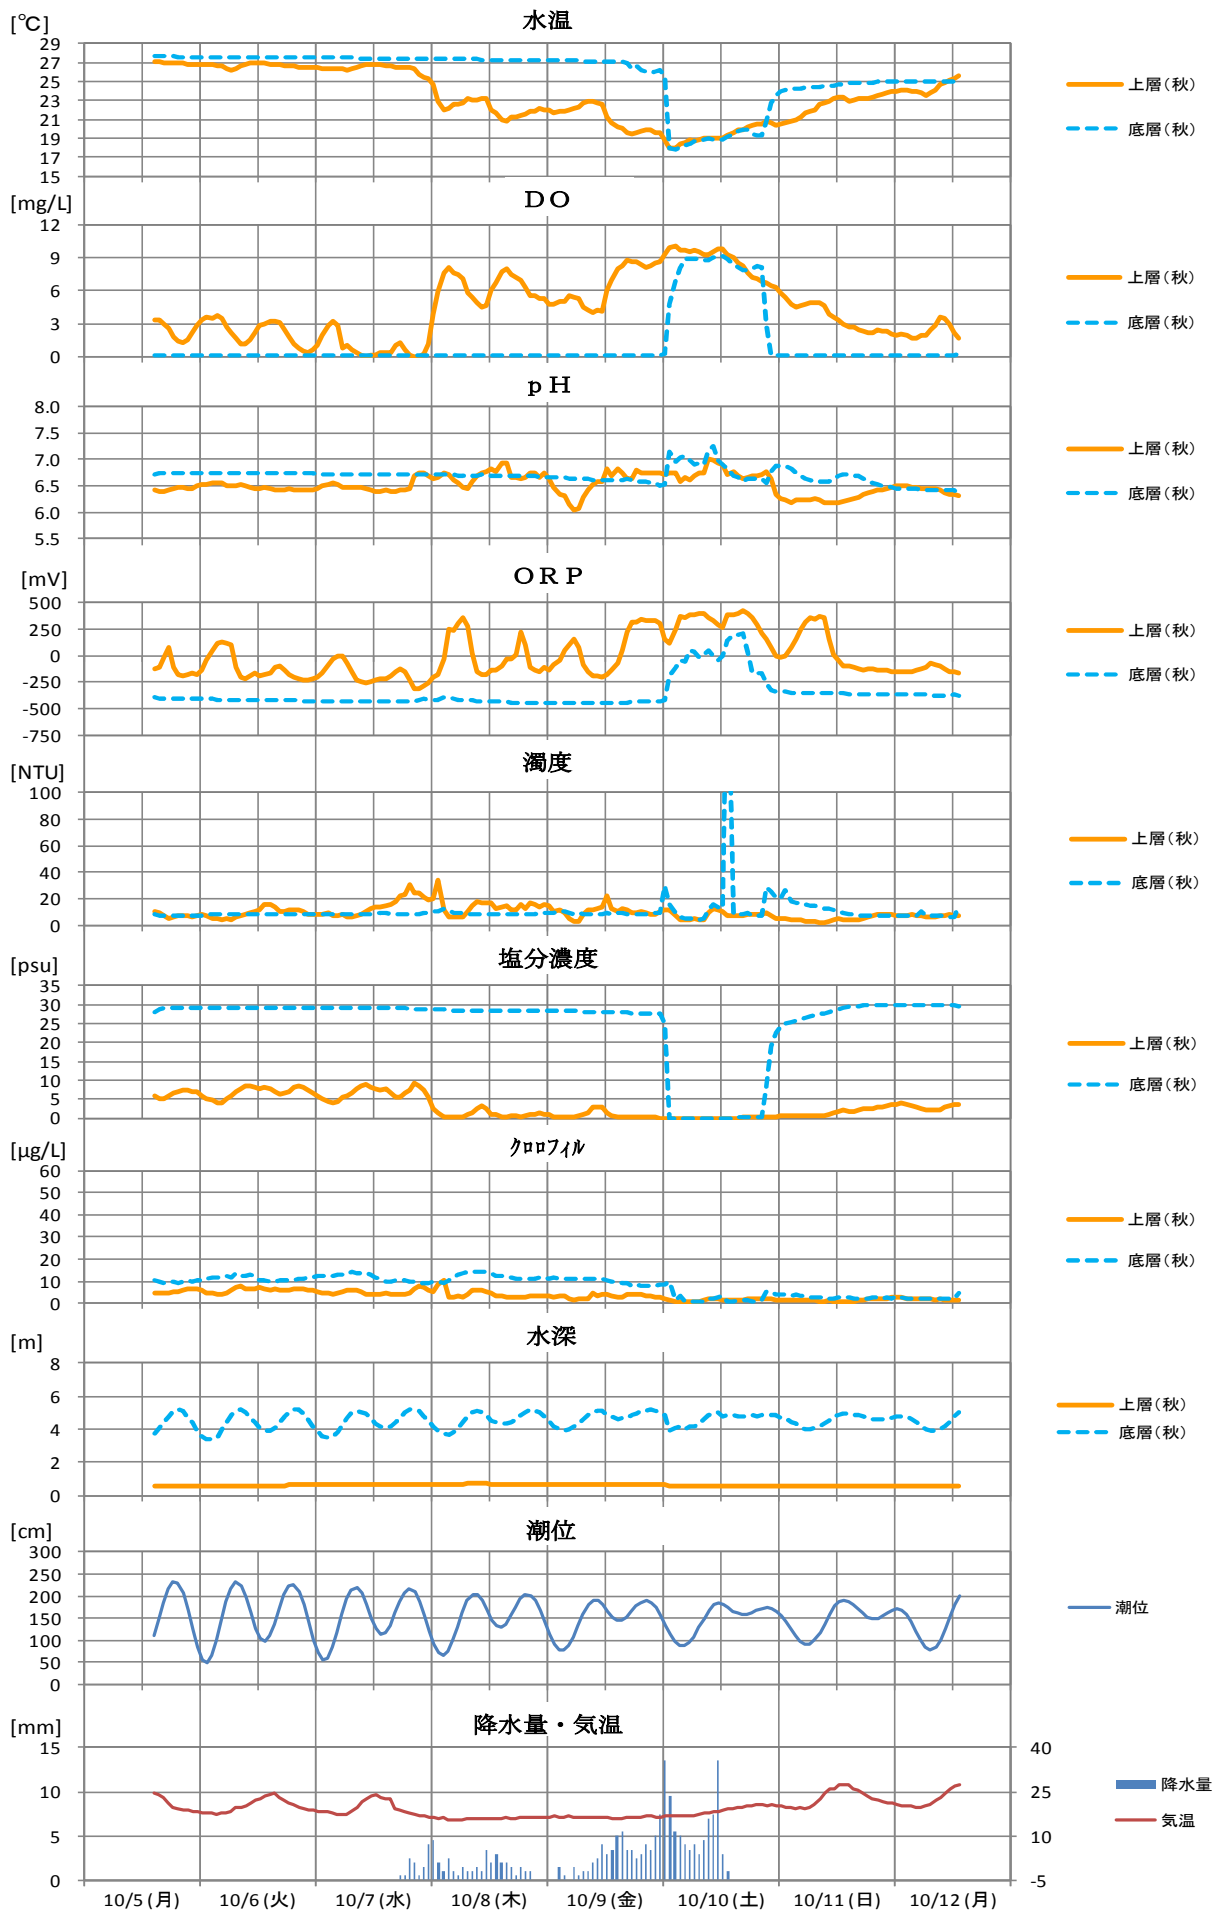
季節毎の測定結果を表3-1に示す。併せて、各季の上層、底層の結果を図3-1、3-2、3-3、3-4に、上層及び底層における四季の結果を図3-5、3-6に示す。

- ・上層と底層の水温を比べると、春季、夏季、冬季は上層が高く、秋季は底層が高かった。
- ・季節毎に比べると、上層では気温と同じく冬季<秋季<春季<夏季と順に高くなったが、底層では冬季<春季<夏季<秋季の順に高くなった。

- ・上層では、潮位が低い時（水深が浅い時）にDOが高くなる傾向があった。
- ・上層では、冬季に高くなる傾向があった。
- ・底層は全ての季節でほぼ0 mg/Lであった。秋季に一時的に高くなったのは、降雨による影響と考えられる。

- ・上層、底層ともに酸性よりの傾向があった。
- ・上層では季節による違いはあまり見られなかったが、底層では春季～夏季の方が、秋季～冬季に比べpHが低い傾向にあった。

- ・底層では、全ての季節で概ね-400 mV前後であり還元状態であった。ただし、降雨時には一時的に数値が上がり、酸化状態となったときもあった。
- ・上層では、潮位が低いときに高くなる傾向があった。

- ・上層では、冬季は概ね5NTU以下であったが、春季～秋季は多いときで20NTUを超えていた。
- ・秋季に底層で一時的に高くなったのは、降雨の影響と思われる。また、春季、夏季で一時的に高い値になったのは、底質の巻き上げ等による影響ではないかと思われる。

- ・上層では、全ての季節で0~10psuの間で推移しており、特に冬季に変動が大きかった。また、潮位が高い時に塩分濃度が高い傾向にあった。
- ・底層では、夏季<春季<秋季、冬季と塩分濃度が高くなった。秋季、冬季は、上層と底層での塩分濃度の差が大きかった。
- ・秋季に底層で一時的にほぼ0psuまで減少したのは、降雨の影響と思われる。

- ・上層、底層ともに全ての季節で概ね10 μ g/L以下で推移していた。なお、夏季の底層で一時的に高くなったが、原因は分からなかった。
- ・中川運河では、日射量や日照時間が増えてくる春季に植物プランクトンが増殖し、それに伴ってクロロフィルが高くなるが、新堀川ではそのような現象は見られなかった。
