○花渡川水系花渡川では、平成5年出水の再度災害防止対策として、平成14年度から19年度まで床上浸水対策緊急事業を実施。また、現在、防災・安全交付金事業を実施中。

総合流域防災事業による整備効果(花渡川の整備状況)

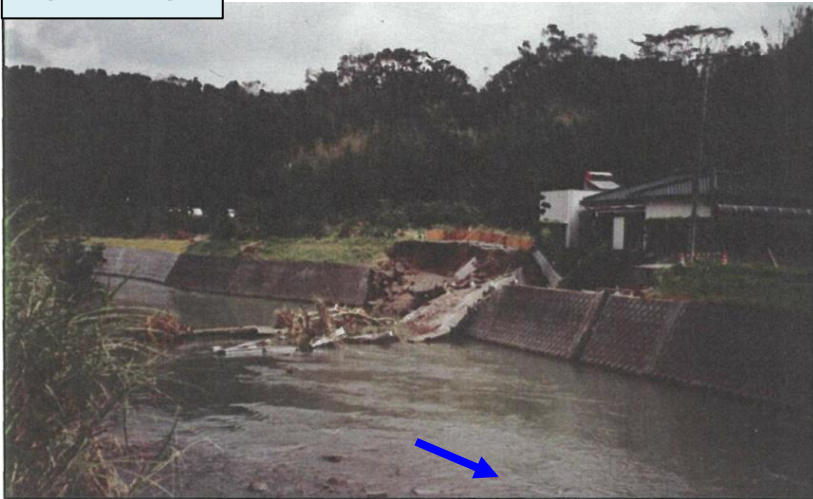
被災時

H5年9月台風13号 市道神浦橋流失

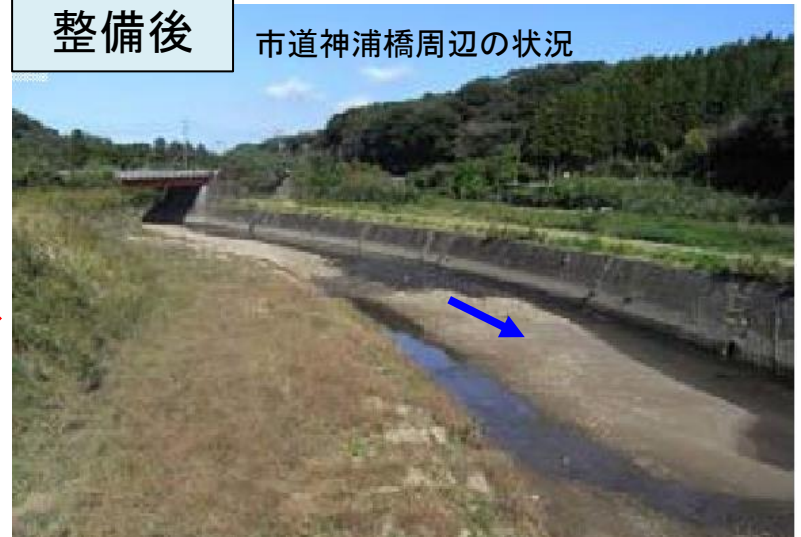
整備後

市道神浦橋周辺の状況

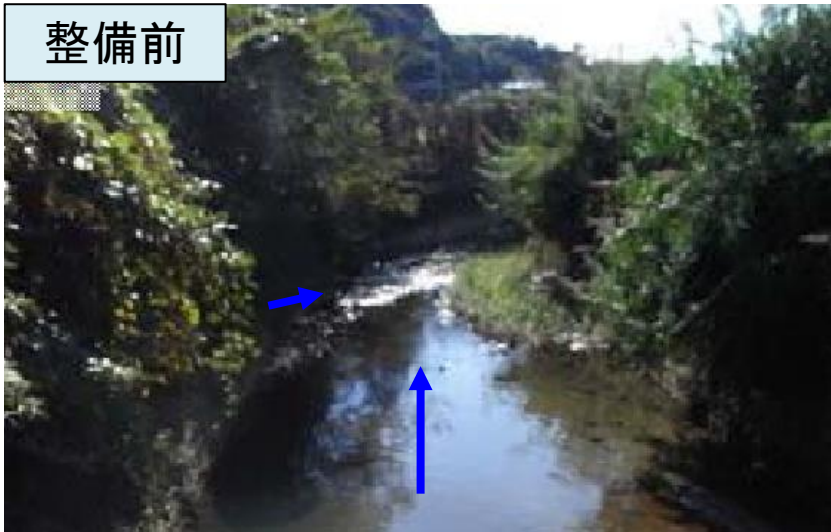
整備前

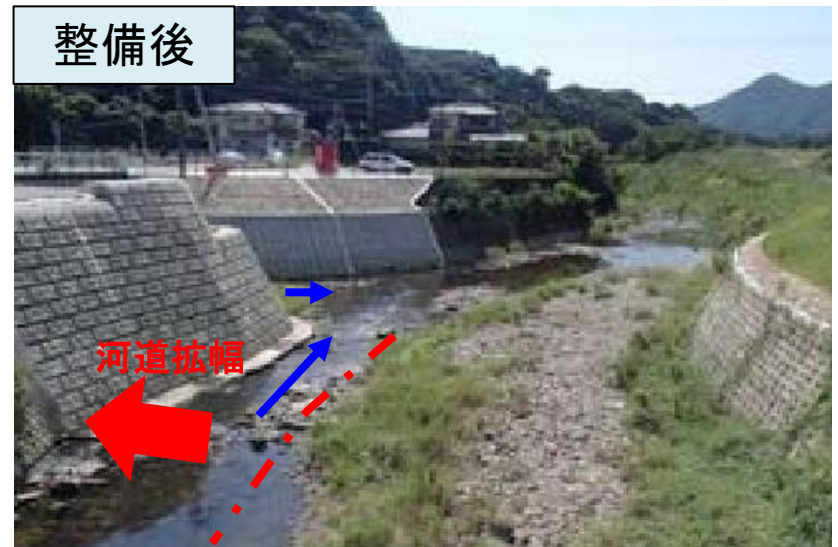
整備後
