## 浸水実績一覧表

# 浸 水 実 績 等 の 周 知

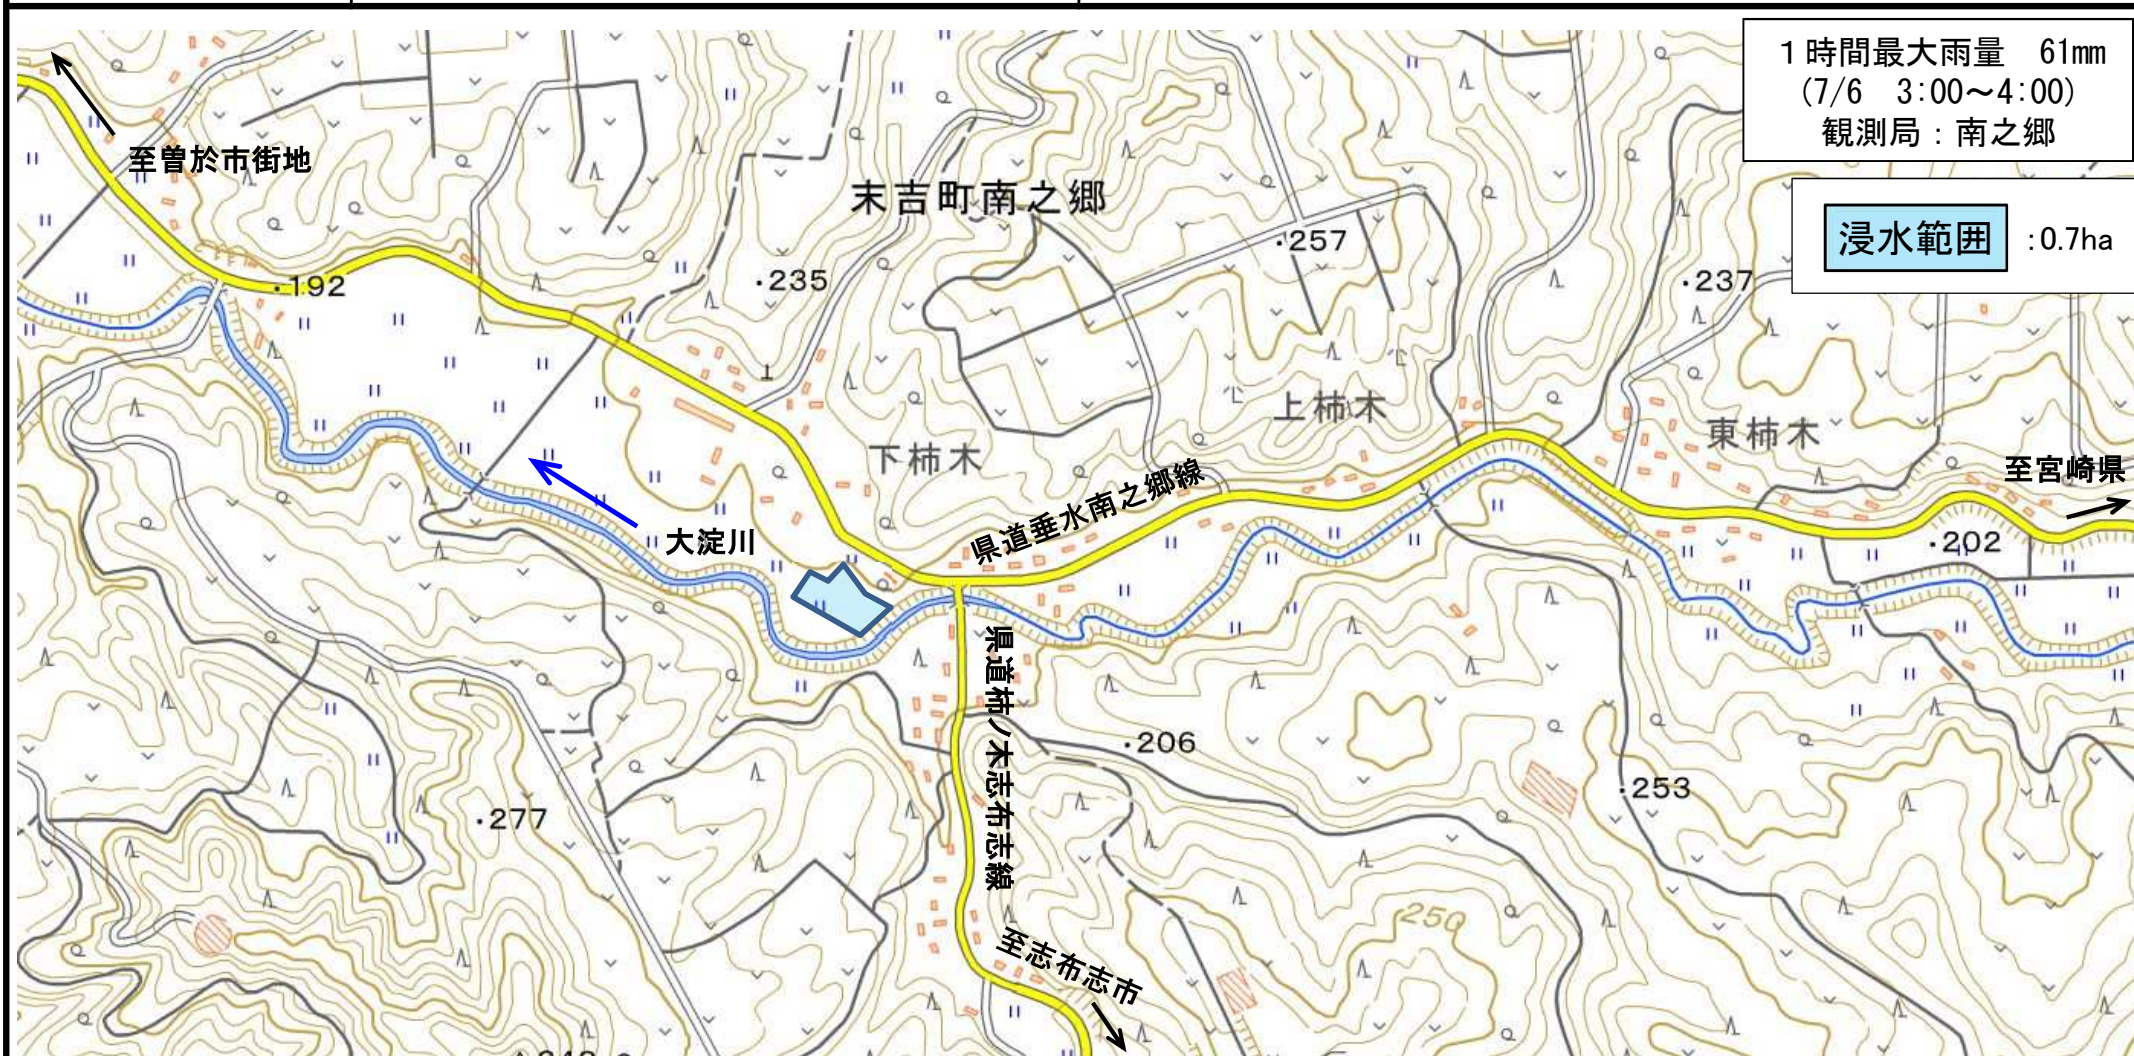
河川名	大淀川	注意事項 ・被災箇所の市町村名は、当時の市町村名となっています。 ・浸水原因、範囲等は、被災時の現地調査、聞き取り等によるものです。
被災年月日	令和2年7月6日(豪雨)	
被災箇所	曾於市末吉町南之郷	
浸水原因	溢水
