ボーリング柱状図

調 査 名 金武小学校留守家庭子ども会施設改築工事地質調査業務委託

| ボーリング名 | N o . 1 | | 調査位置 | 福岡市西区大字金武2028番地1 | | | | 北 緯 | 33° 31′ 58″ | | |

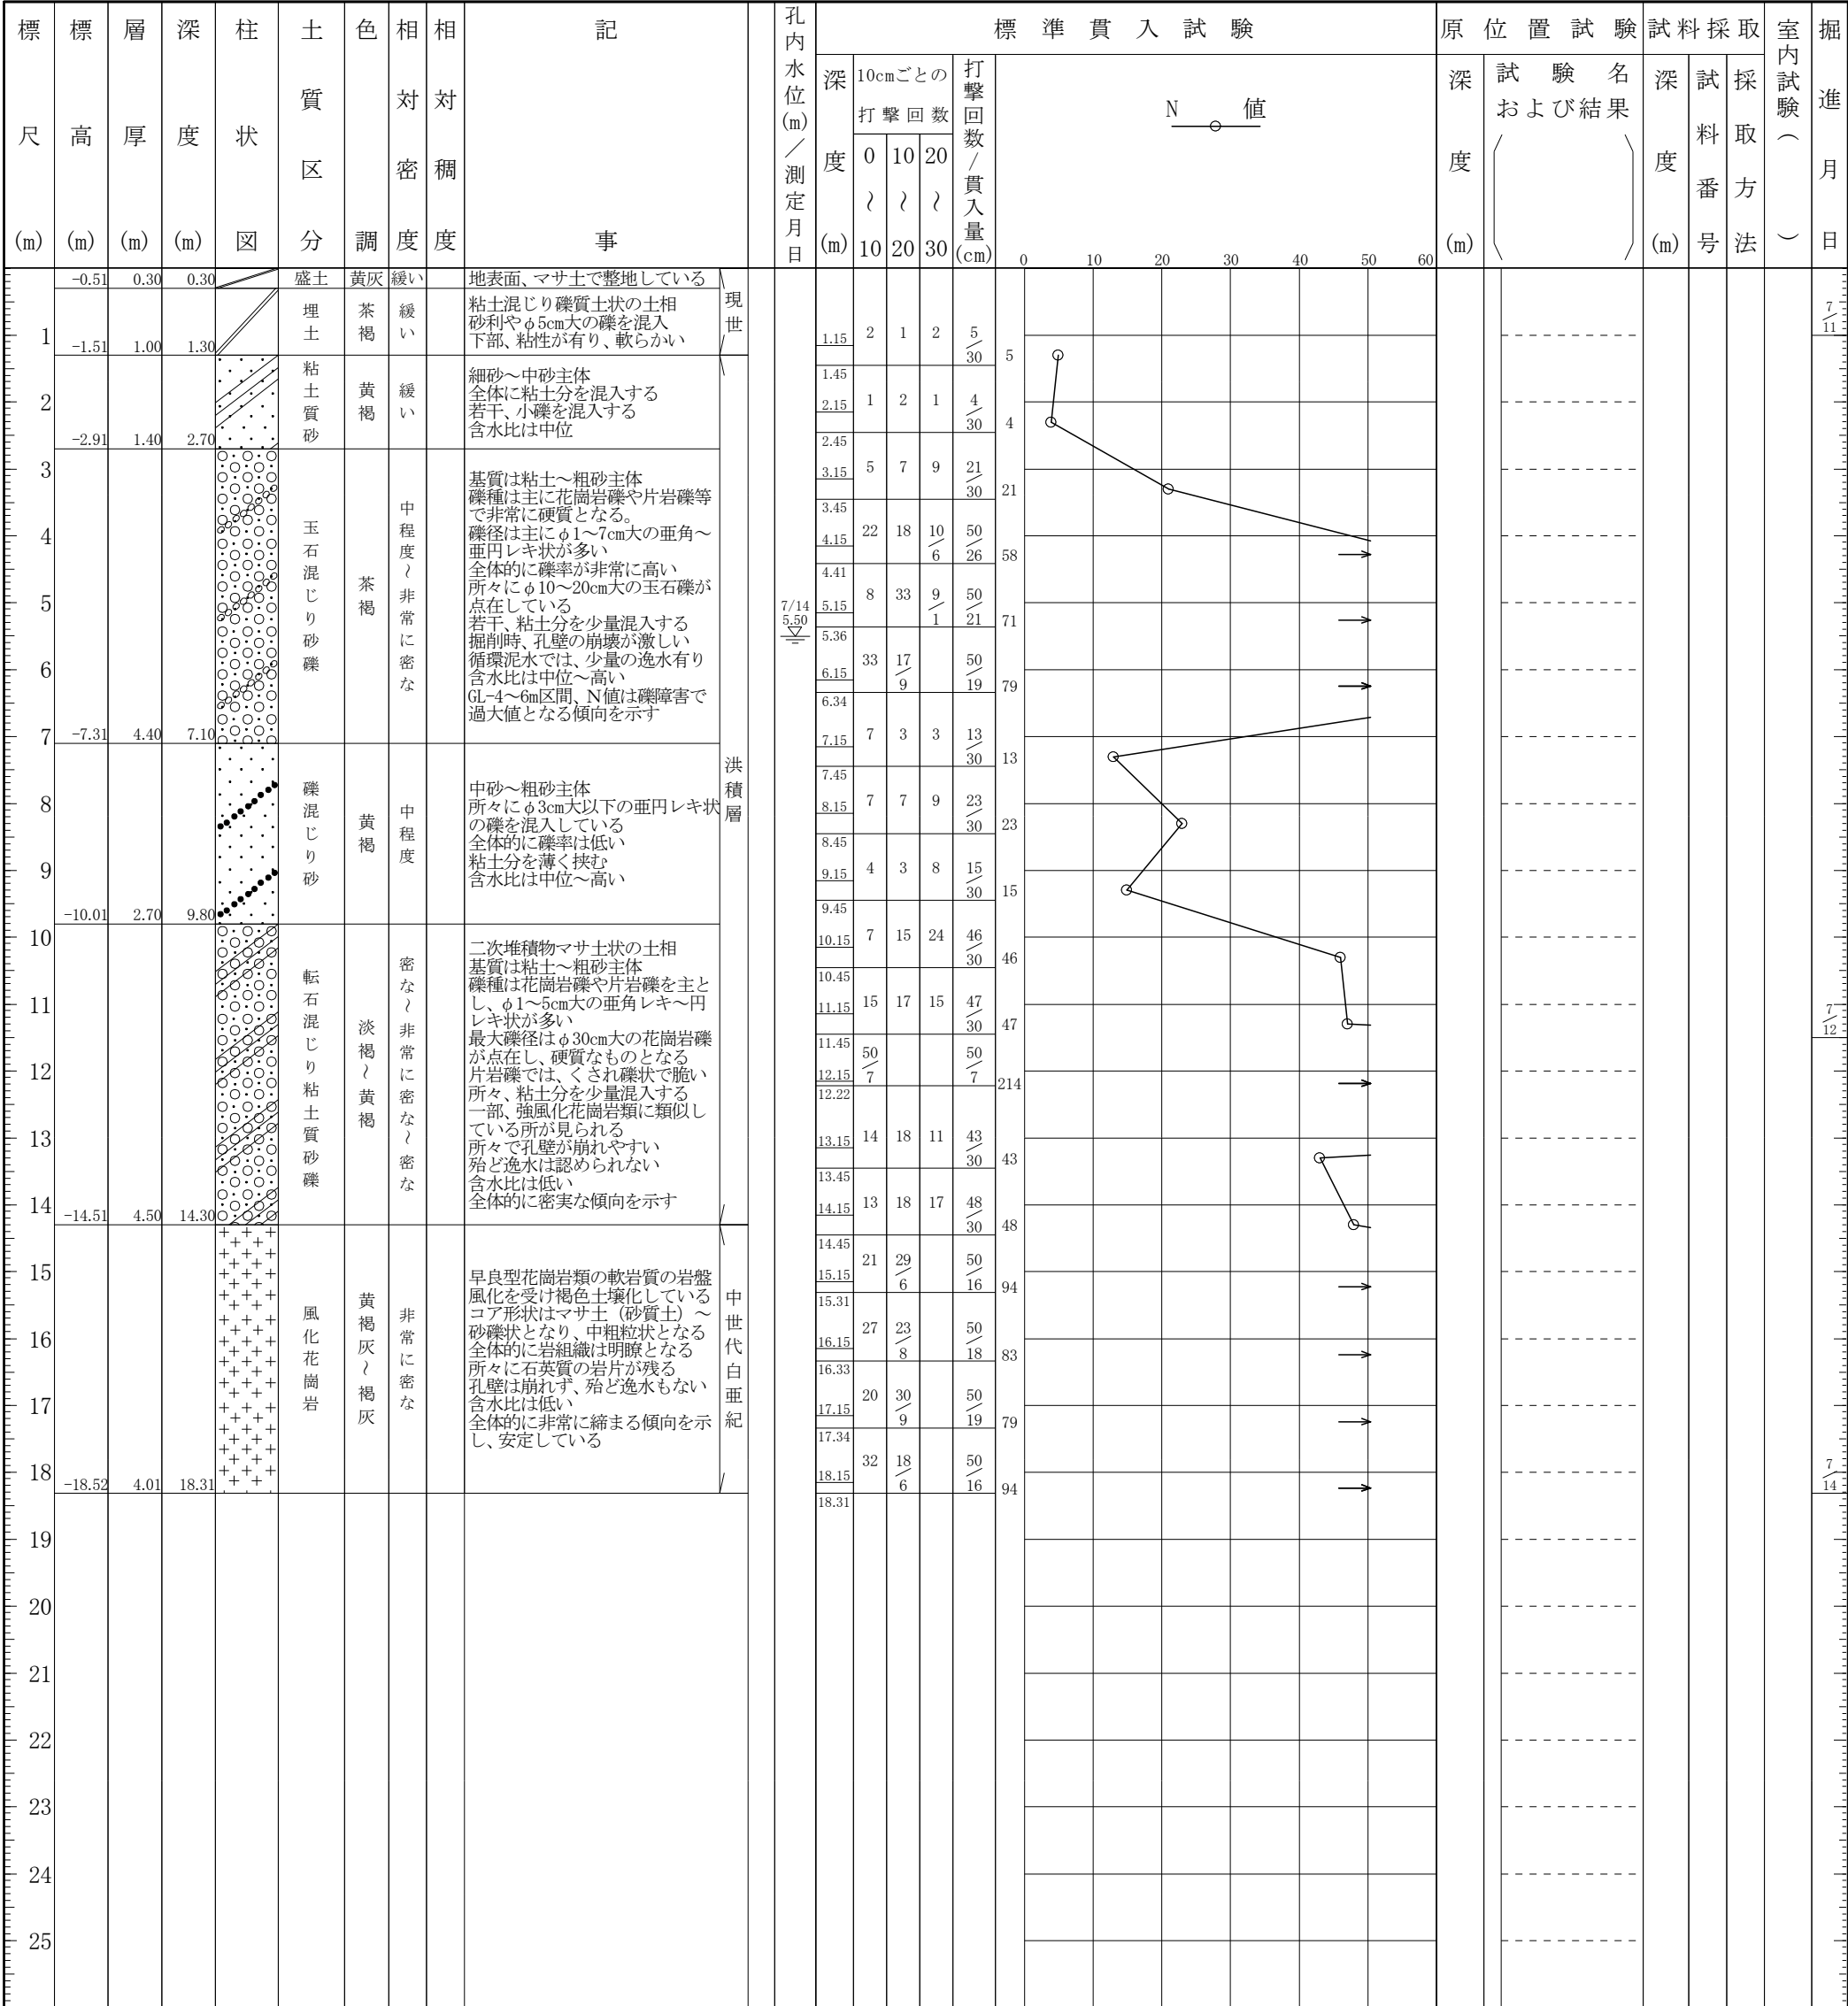
| 孔 口 標 高 | KBM<br>-0.21m | 角 | | 方 | | 地盤勾配 | | 使用機種 | YBM-05 | ハンマー落下用具 | 半自動落下式 |
| 総掘進長 | 18.31m | 度 | | 向 | | | | エンジン | | | |
